Έκθεση Πραγματογνωμοσύνης Τροχαίου Συμβάντος

Περιγραφή : Απώλεια ελέγχου και εκτροπή οχήματος τύπου καρτ με αποτέλεσμα τον τραυματισμού παρευρισκόμενου κατά την διάρκεια αγώνα οχημάτων καρτ εντός κεντρικής αστικής οδού
Θέση : Μαιζώνος 119, Πάτρα
Ημερομηνία : Κυριακή, 19/9/2021, 12:00 μ.μ.
συμβάντος
Ανάθεση : Β' Αστυνομικό Τμήμα Πατρών, Α.Π. 1046/2/267-η'

ΔΙΕΡΕΥΝΗΣΗ ΤΡΟΧΑΙΟΥ ΑΤΥΧΗΜΑΤΟΣ ΚΑΤΑ ΤΗΝ ΔΙΕΝΕΡΓΕΙΑ ΑΓΩΝΩΝ KART (13^ο ΡΙΚΚ), ΜΕ ΑΠΟΤΕΛΕΣΜΑ ΤΟΝ ΤΡΑΥΜΑΤΙΣΜΟ ΕΝΟΣ ΑΝΗΛΙΚΟΥ ΘΕΑΤΗ

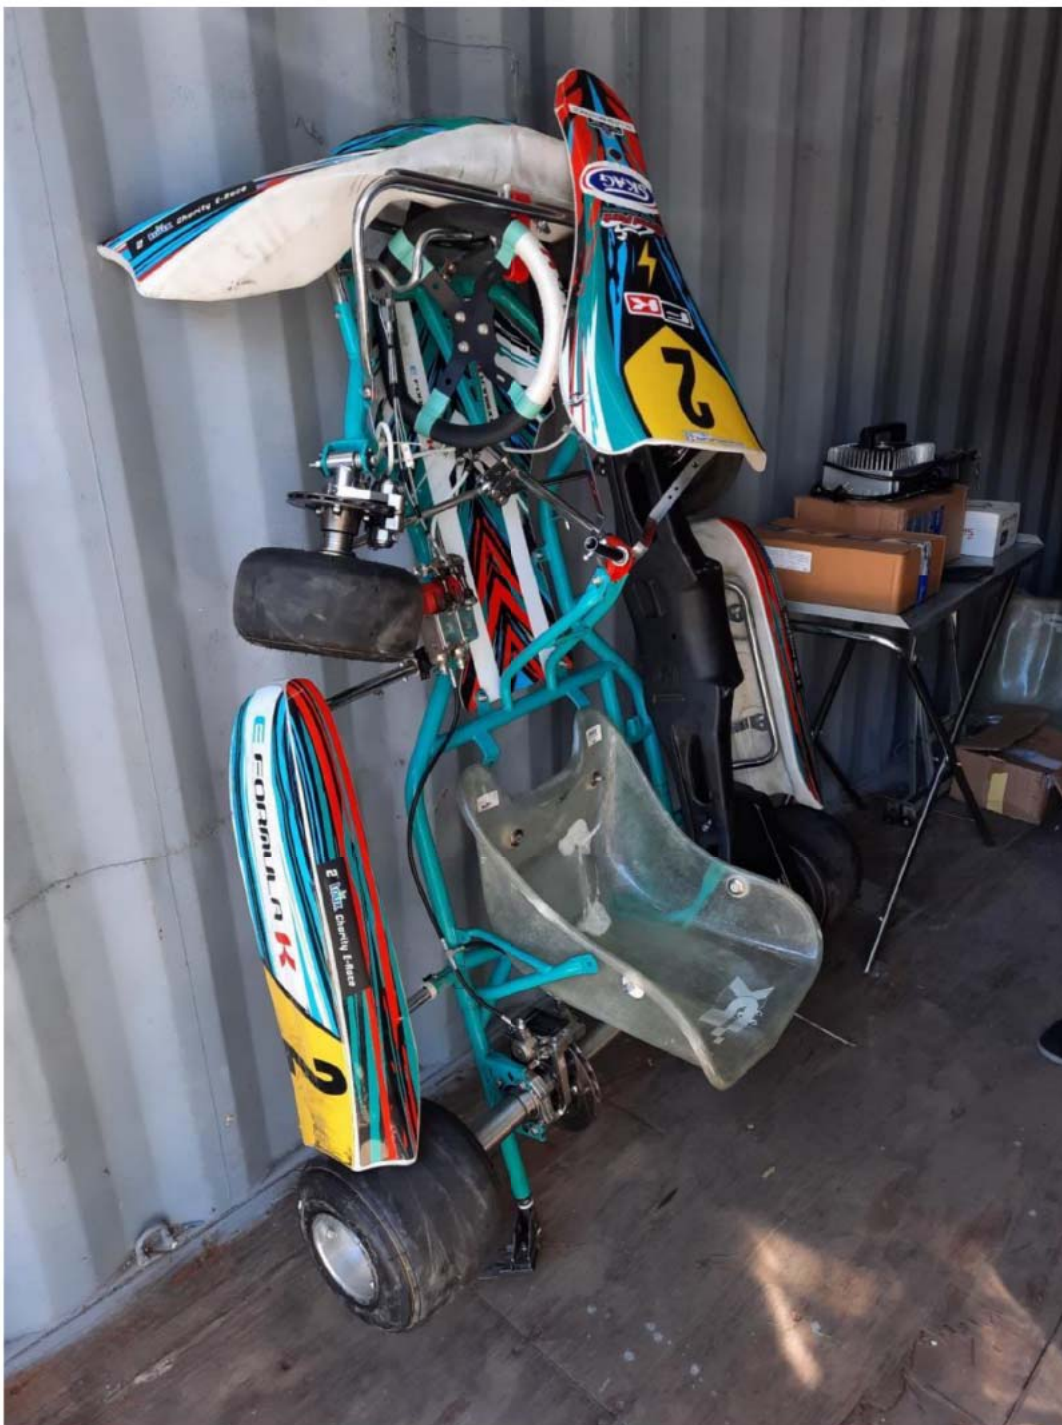
Από το Στιγμιότυπο 1.1 και τη Φωτογραφία 1.1 επιβεβαιώνεται ότι το όχημα που επιδείχθηκε ταυτίζεται με το επίδικο όχημα Α όπως εντοπίζεται από το βιντεοληπτικό υλικό. **Δεν εντοπίστηκε κινητήρας επί του οχήματος, ούτε ο συσσωρευτής (μπαταρία).** Οι πραγματογνώμονες ενημερώθηκαν ότι ο κινητήρας και η μπαταρία είχαν επιστραφεί στην ιδιοκτήτρια εταιρία εκτός Ελλάδος. Το όχημα έφερε βλάβες αποτέλεσμα του συμβάντος, οι οποίες σχετίζονται με την πρόσκρουση και ανατροπή αυτού.

Φωτογραφία 1.1. Όχημα τύπου KART όπως επιδείχθηκε. Φέρει διακριτικά, χρώματα και βλάβες από όπου επιβεβαιώνεται ότι ταυτίζεται με το όχημα Α της Φωτογραφίας 1.1. Διακρίνεται η απουσία κινητήρα και μπαταρίας. **Πηγή:** Αυτοψία των πραγματογνωμόνων στις εγκαταστάσεις της Speed Park στις 3/10/2021.

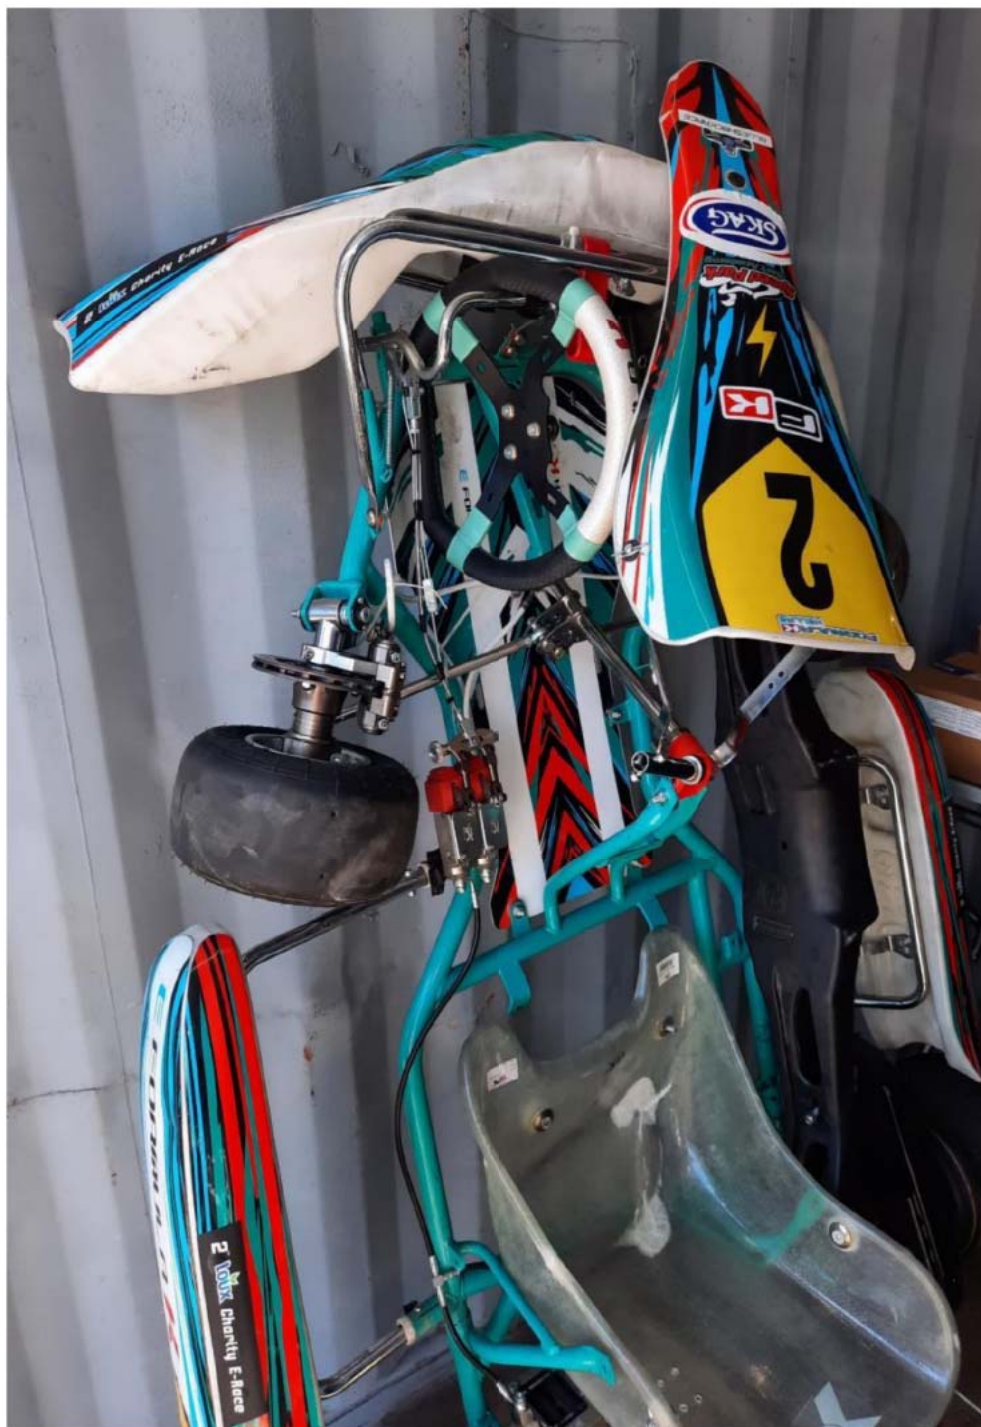
Φωτογραφία 1.2. Περιοχή μπροστά αριστερά τροχού οχήματος Α με σημαντικές βλάβες κατόπιν της πρόσκρουσης με παρακείμενη πινακίδα.
Πηγή: Αυτοψία των πραγματογνωμόνων στις εγκαταστάσεις της Speed Park στις 3/10/2021.

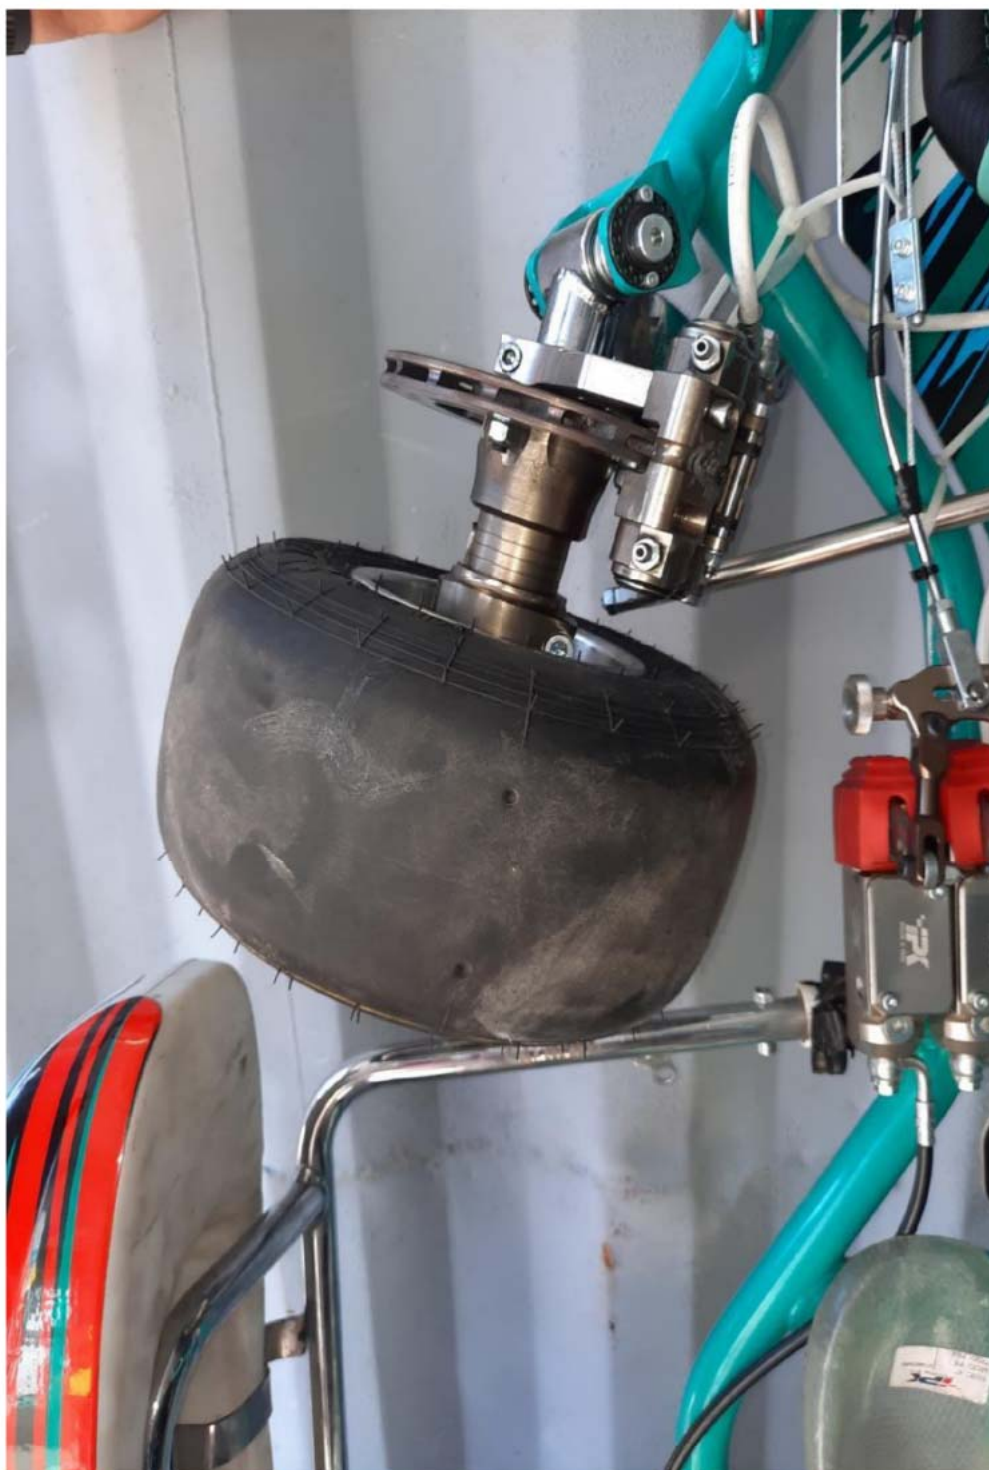
Φωτογραφία 1.3. Μπροστά αριστερά τροχός οχήματος Α με σημαντικές βλάβες κατόπιν της πρόσκρουσης με παρακείμενη πινακίδα. **Πηγή:** Αυτοψία των πραγματογνωμόνων στις εγκαταστάσεις της Speed Park στις 3/10/2021.

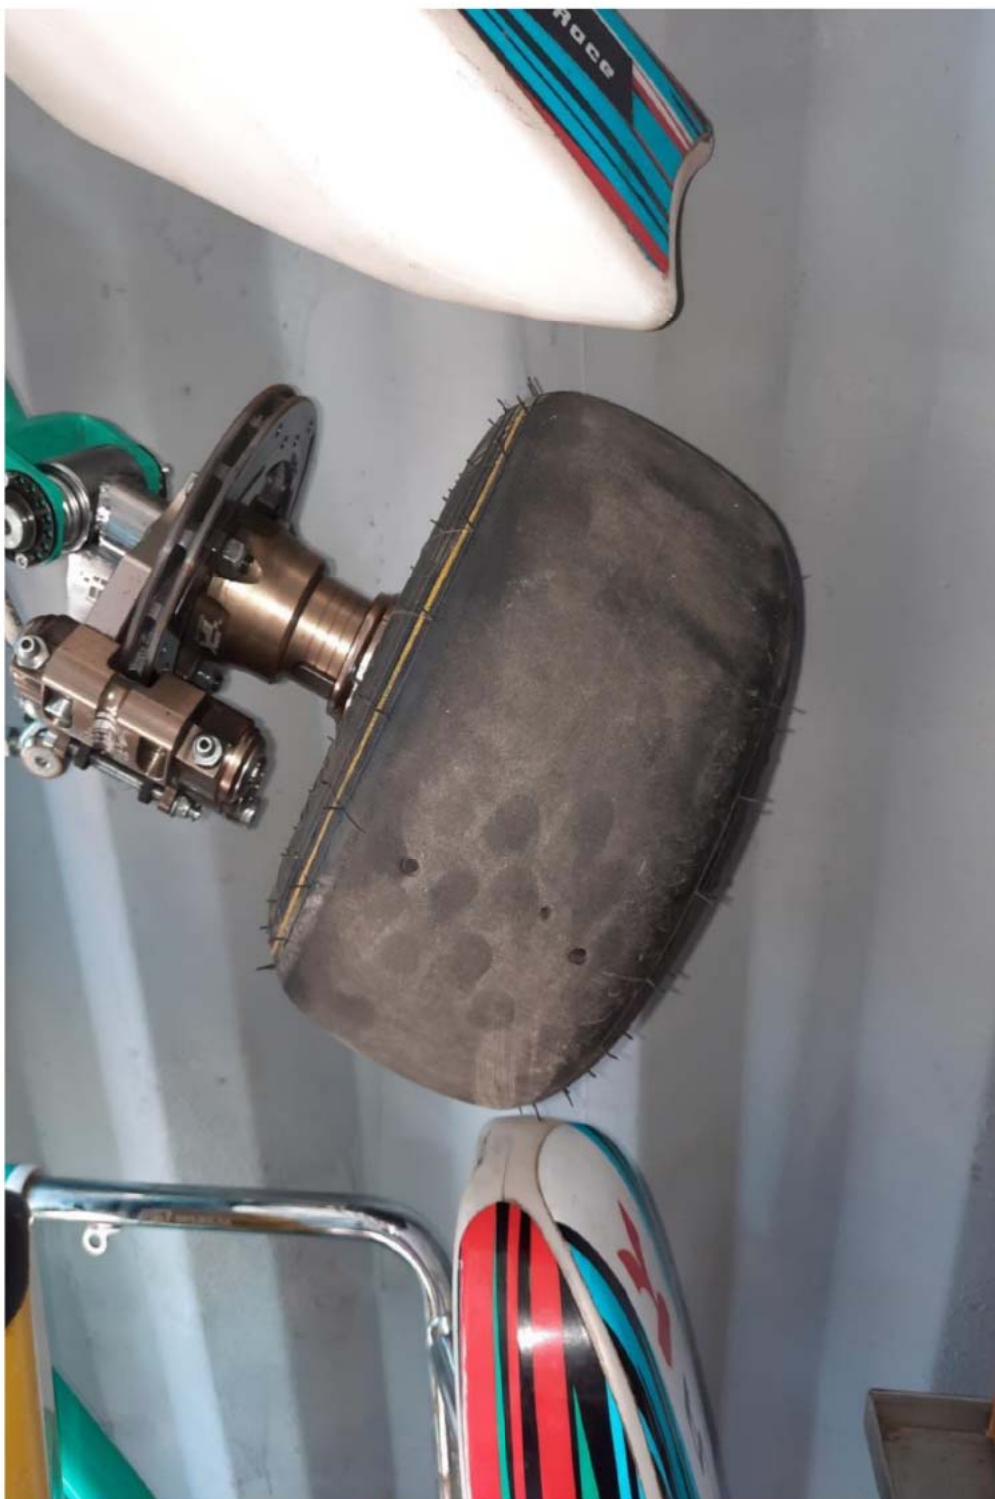
Φωτογραφία 1.4. Μπροστά δεξιά τροχός οχήματος Α στρέβλωση.
Πηγή: Αυτοψία των πραγματογνωμόνων στις εγκαταστάσεις της Speed Park στις 3/10/2021.

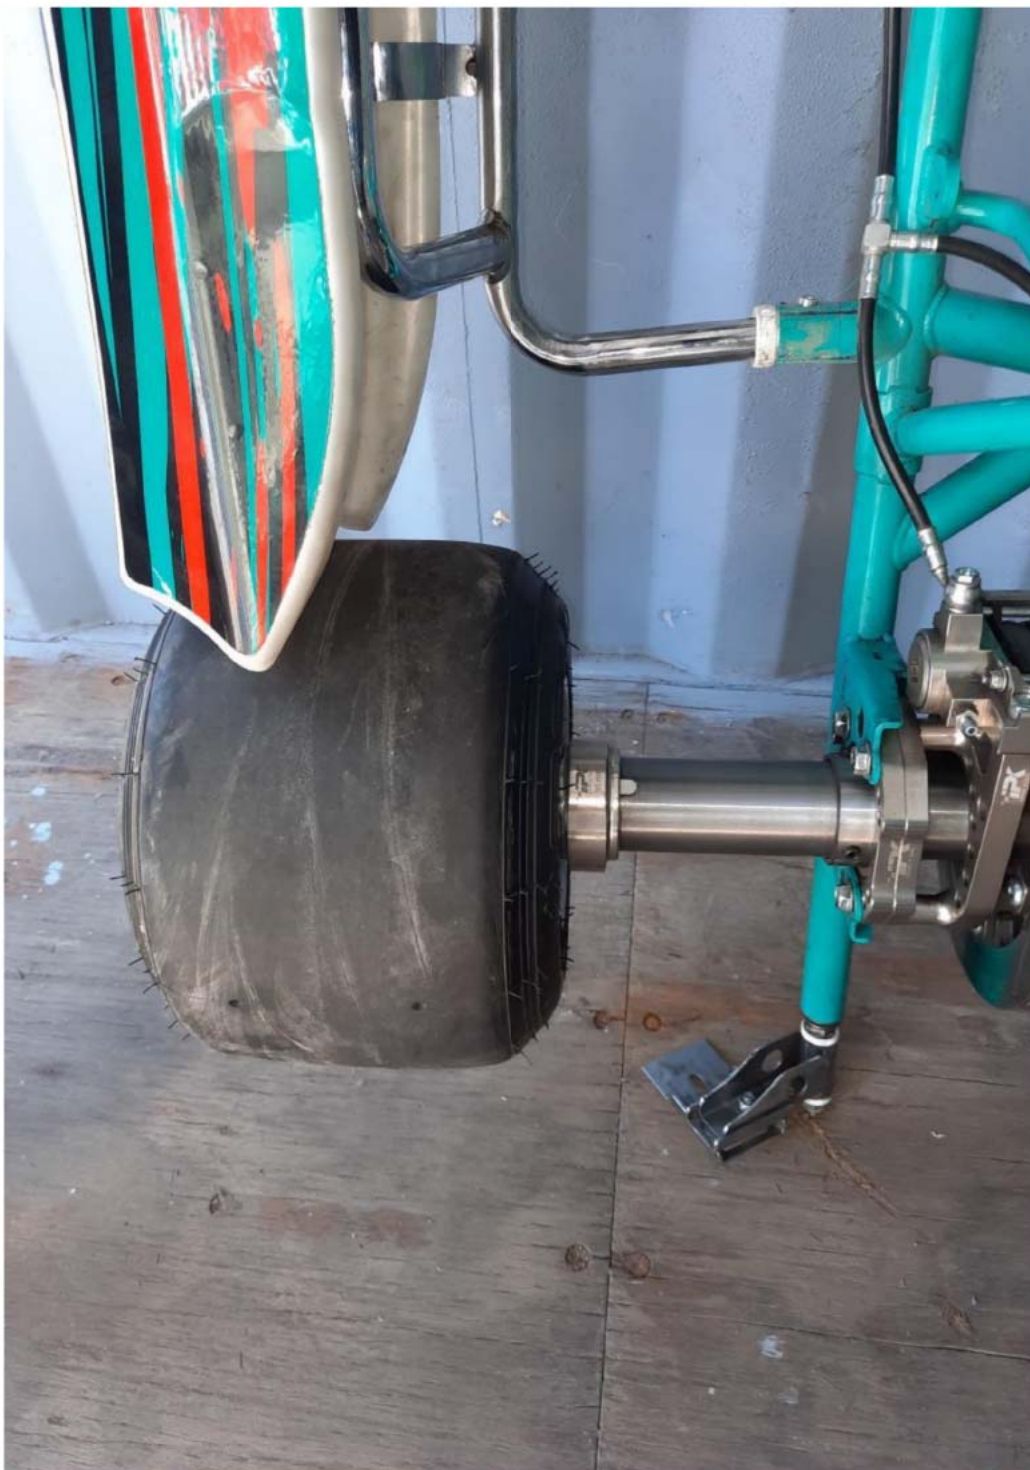
Φωτογραφία 1.5. Πίσω αριστερά τροχός οχήματος Α. Δεν παρατηρείται μεταβολή γεωμετρίας άξονα. **Πηγή:** Αυτοψία των πραγματογνωμόνων στις εγκαταστάσεις της Speed Park στις 3/10/2021.

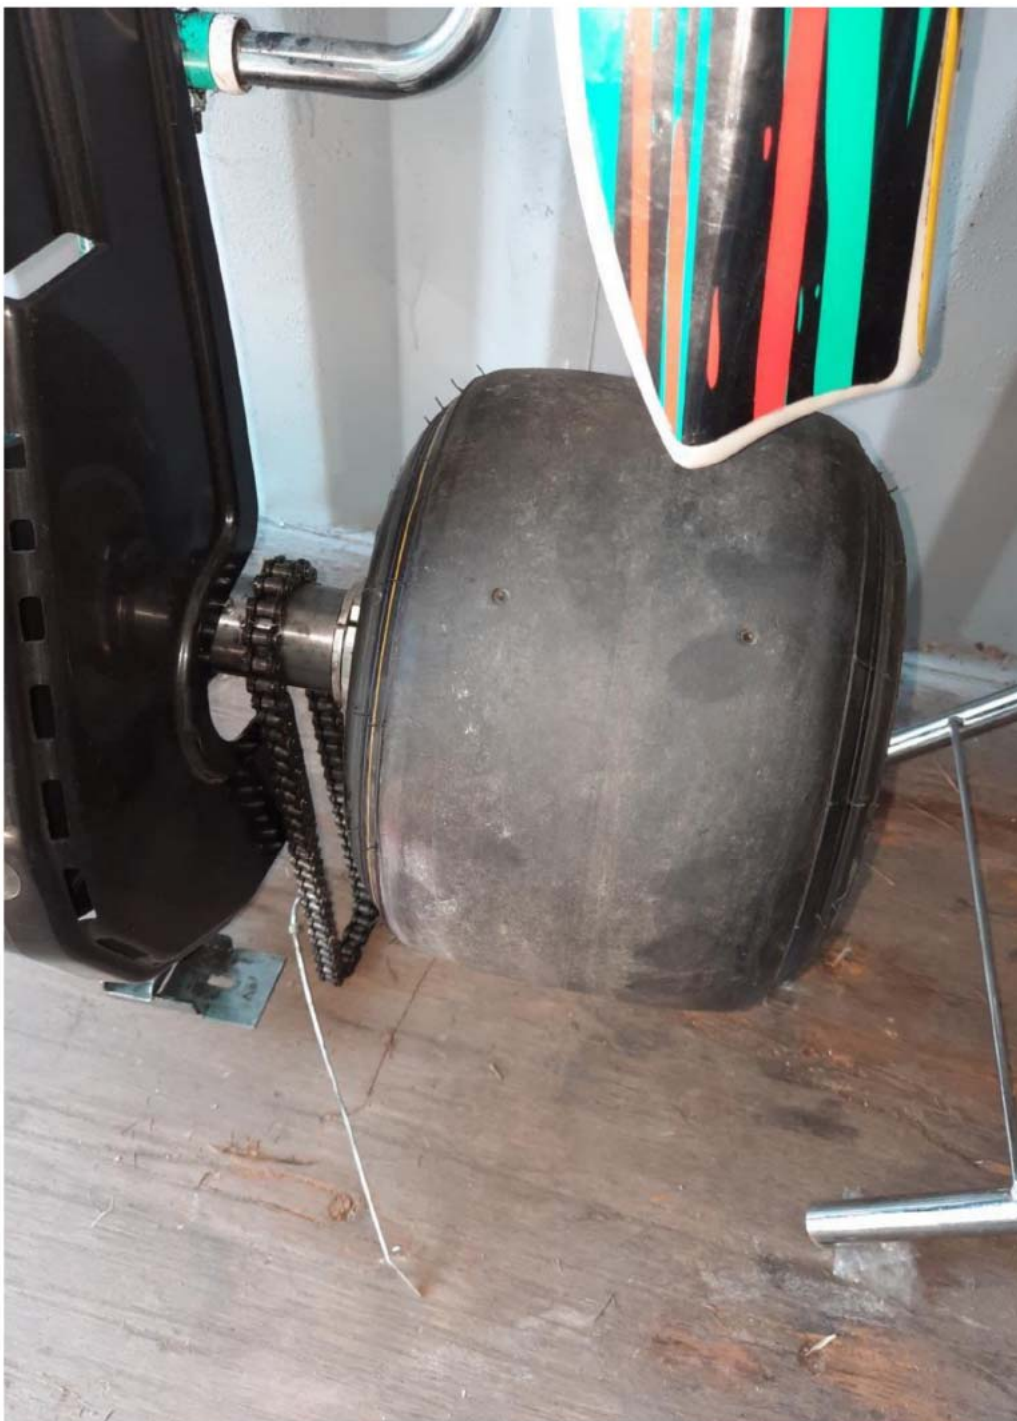
Φωτογραφία 1.6. Πίσω δεξιά τροχός οχήματος Α. Παρατηρείται η αλυσίδα μετάδοσης της κίνησης που προσαρμόζεται με γρανάζι στον κινητήρα, ο οποίος απουσιάζει και ήταν αδύνατον να ελεγχθεί. **Γενικά δεν προέκυψαν στοιχεία για πρότερη βλάβη.** Πηγή: Αυτοψία των πραγματοποιηθέντων στις εγκαταστάσεις της Speed Park στις 3/10/2021.

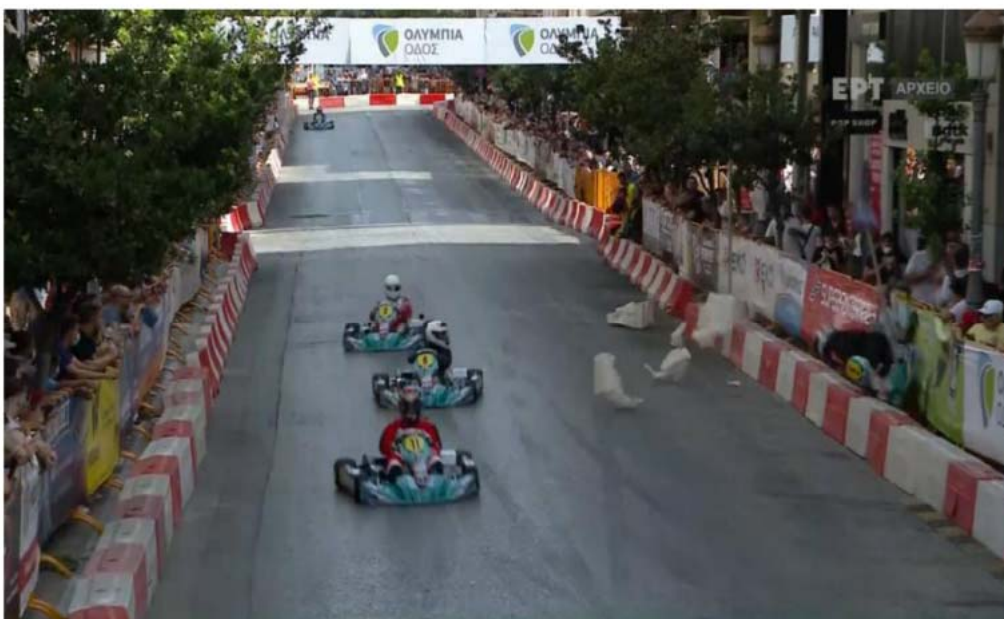
Στιγμιότυπο 2.1. Εντοπισμός σημείου εκτροπής από βιντεοληπτικό υλικό. Διακρίνεται η πινακίδα του ισόγειο καταστήματος «Bdtk» πίσω διαγώνια από το σημείο εκτροπής. Δεν εντοπίζεται πινακίδα προειδοποίησης προσέγγισης «20» όπως προβλέπει το Έγγραφο 2.1.1
Πηγή: Βίντεο που παρασχέθηκε από την Αστυνομική Αρχή με διακριτική ταυτότητα «ΕΡΤ αρχείο».

Πόρισμα 1. Στην περιοχή της εκτροπής του οχήματος Α προβλεπόταν η τοποθέτηση προειδοποιητικής πινακίδας προσέγγισης «20» η οποία δεν επιβεβαιώνεται να έχει τοποθετηθεί.

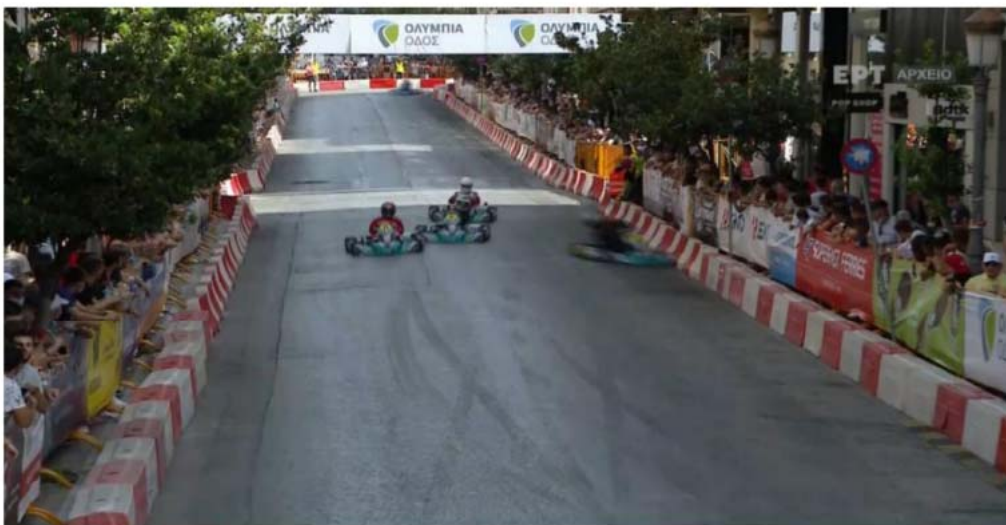
Στιγμιότυπο 2.2. Στιγμιότυπο με χρονική σφραγίδα βίντεο 1:24:040 στην περιοχή του συμβάντος. Το όχημα Α μόλις έρχεται σε πρώτη επαφή με τα πλευρικά προστατευτικά τύπου «jersey». Διακρίνονται δύο τύποι πλευρικών προστατευτικών, α) τύπου «jersey» στο σημείο επαφής (τριγωνική διατομή), και β) τύπου track barriers αμέσως μετά το σημείο επαφής (ορθογώνιου παραλληλεπίπεδου σχήματος). **Πηγή:** Βίντεο που παρασχέθηκε από την Αστυνομική Αρχή με διακριτική ταυτότητα «ΕΡΤ αρχείο».

Πόρισμα 2. Η επιλογή χρήσης πλευρικών προστατευτικών τύπου «jersey» σε πίστα καρτ δεν συνάδει με τις γενικές αρχές σχεδιασμού

διότι είναι τριγωνικής διατομής, σε αντίθεση με τα ενδεικνυόμενα πλευρικά προστατευτικά κάθετη διατομής, όπως τα τύπου «track barrier» τα οποία τοποθετήθηκαν στον ίδιο αγώνα σε θέσεις εγγύτερα των στροφών.

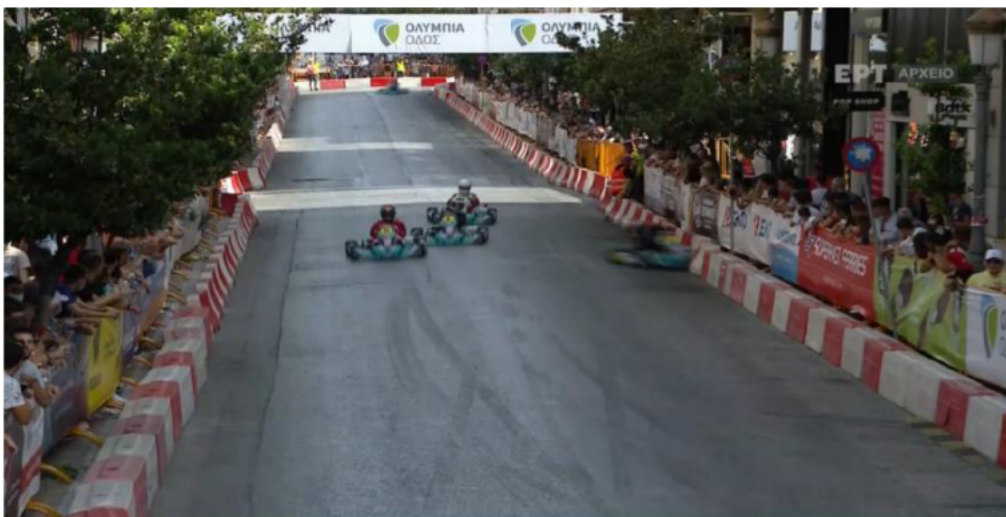
Στιγμιότυπο 2.3. Στιγμιότυπο με χρονική σφραγίδα βίντεο 1:24:120 στην περιοχή του συμβάντος. Το όχημα Α μετατοπίζει τα πλευρικά προστατευτικά τύπου «jersey». **Πηγή:** Βίντεο που παρασχέθηκε από την Αστυνομική Αρχή με διακριτική ταυτότητα «ΕΡΤ αρχείο».

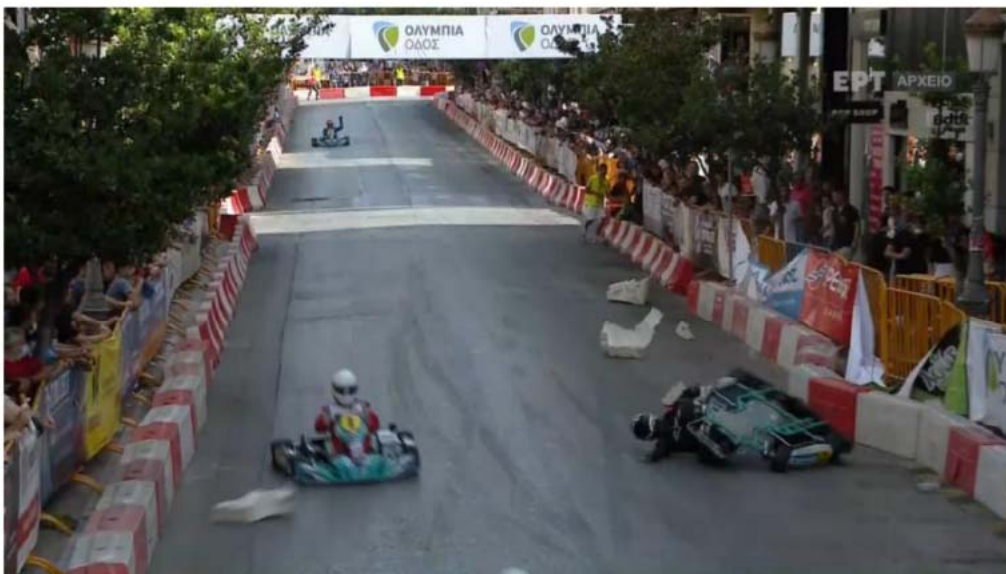
Στιγμιότυπο 2.4. Στιγμιότυπο με χρονική σφραγίδα βίντεο 1:26:560 στην περιοχή του συμβάντος λίγο μετά την εκτροπή. Τα πλευρικά προστατευτικά τύπου «jersey» είναι πλαστικά, χωρίς πλήρωση (συνήθως νερό ή άμμος) ώστε με τη μάζα και την τριβή με το έδαφος να απορροφήσουν κινητική ενέργεια, έχουν τεμαχιστεί σε κομμάτια με **εμφανώς αιχμηρές πλευρές και έχουν εκτοξευτεί προς τυχαίες κατευθύνσεις με σαφή επικινδυνότητα** για το σύνολο των αγωνιζόμενων οδηγών και των παρευρισκόμενων. Τα πλευρικά προστατευτικά τύπου track barriers δεν συμμετέχουν στο συμβάν. **Πηγή:** Βίντεο που παρασχέθηκε από την Αστυνομική Αρχή με διακριτική ταυτότητα «ΕΡΤ αρχείο».

Στο Στιγμιότυπο 2.4 παρατηρείται ότι τα πλευρικά προστατευτικά τύπου «jersey» είναι πλαστικά, χωρίς πλήρωση (συνήθως νερό ή άμμος ώστε με ικανή μάζα και τριβή με το έδαφος να απορροφήσουν κινητική ενέργεια), έχουν τεμαχιστεί σε κομμάτια με εμφανώς αιχμηρές πλευρές και έχουν εκτοξευτεί προς τυχαίες κατευθύνσεις με σαφή επικινδυνότητα για το σύνολο των αγωνιζομένων οδηγών και των παρευρισκομένων.

Πόρισμα 3. Τα πλαστικά πλευρικά προστατευτικά τύπου «jersey» δεν είχαν την κατάλληλη μάζα ώστε να απορροφήσουν σημαντική ποσότητα κινητικής ενέργειας του εκτρεπόμενου οχήματος.

Πόρισμα 4. Η κατασκευή των πλευρικών προστατευτικών τύπου «jersey» επέτρεψε τον τεμαχισμό τους σε κομμάτια με εμφανώς αιχμηρές πλευρές τα οποία εκτοξεύτηκαν προς τυχαίες κατευθύνσεις με σαφή επικινδυνότητα για το σύνολο των αγωνιζόμενων οδηγών και των παρευρισκόμενων.

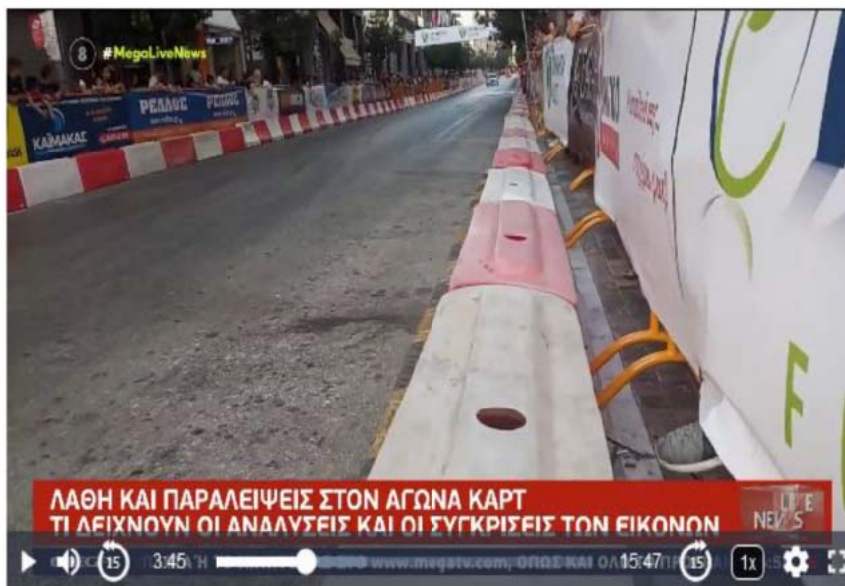
Υπάρχουν κινκλιδώματα χωρίς πάκτωση τα οποία εφάπτονται στα πλαστικά jersey .

Τι προβλέπεται :Εγχειρίδιο **Circuit Regulations CIK-FIA 2021** προβλέπει την τοποθέτηση μεταλλικού φράκτη σε απόσταση **τουλάχιστον 1 μ. πίσω** από τα πλευρικά προστατευτικά (παρ. 8.3).

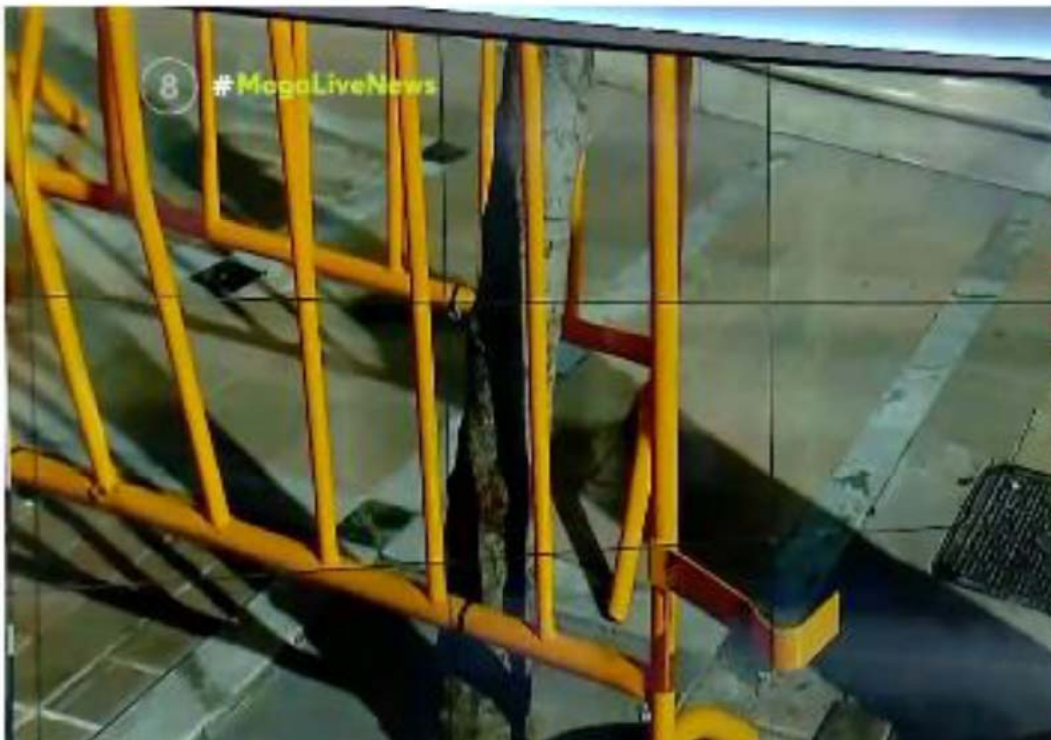
Τα κιγκλιδώματα όπως προέκυψε αφ ενός δεν είχαν την ελάχιστη απόσταση από τα πλαστικά και από την άλλη αν δεν είναι πακτωμένα απλά οριοθετούν μία περιοχή και δεν χρησιμοποιούνται για να προστατεύουν τους πίσω από αυτά ευρισκόμενους θεατές. Όπως παρατηρούμε το συγκεκριμένο κιγκλίδωμα έχει στρεβλώσει και έχει αποχωριστεί από το άλλο που ήταν σε συνέχεια με αυτό επειδή η ακύρωση του έχει ανοίξει λόγω της επενέργειας δύναμης κρούσης από το καρτ. Τελικά και αυτά τα κάγκελα όχι μόνο δεν προστάτευαν τους θεατές αλλά ήταν και επικίνδυνα όπως τοποθετήθηκαν. Τα κιγκλιδώματα αυτά ονομάζονται κινητά διαχωριστικά παράκαμψης της κυκλοφορίας και δεν έχουν σχέσει με την παθητική ασφάλεια της εγκατάστασης.

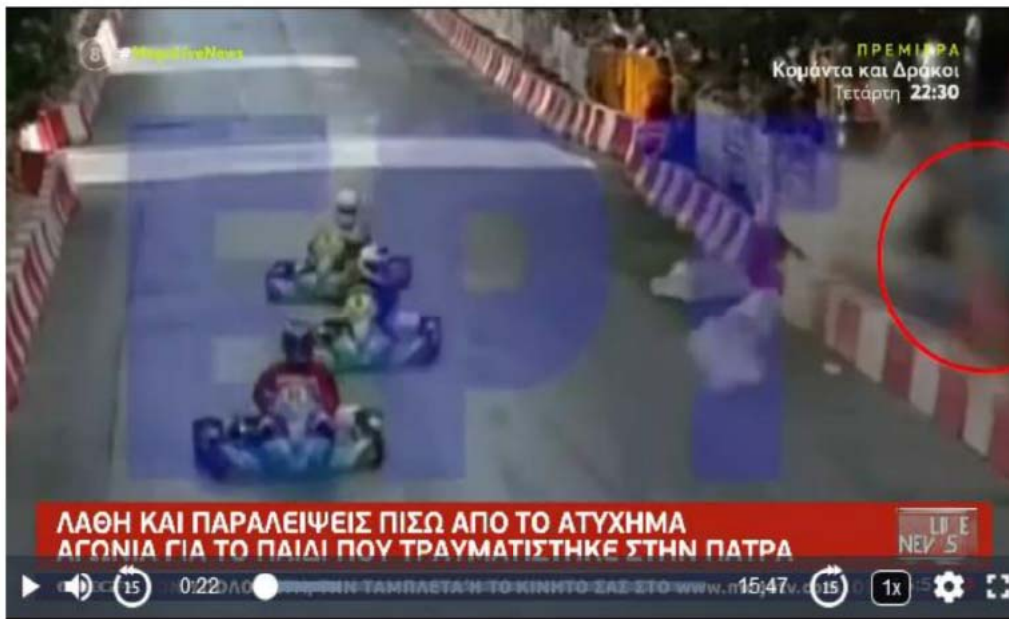
Τα jersey διαλύονται και κομμάτια τους διασκορπίζονται στο οδόστρωμα με κίνδυνο να ανατραπούν και άλλα διερχόμενα καρτ. Ακολουθούν διαφορετικού τύπου track barriers ορθογώνιου παραλληλεπίπεδου και όχι με κωνικότητα όπως τα προηγούμενα, συνεπώς προκύπτει ασυνέχεια προστατευτικών και λόγω ασυμβατότητας διαφορετικών τύπων.

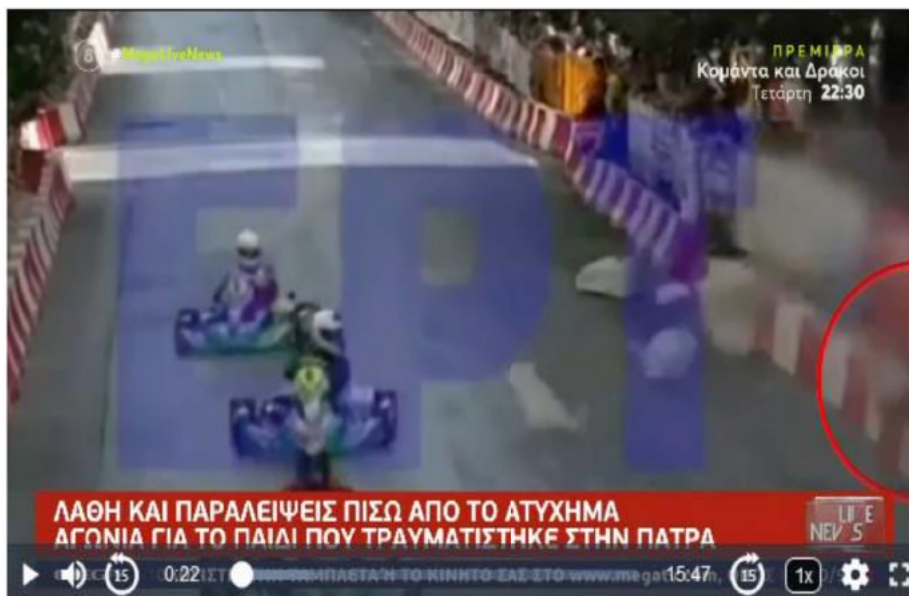
Τα jersey διαλύονται και κομμάτια τους διασκορπίζονται στο οδόστρωμα με κίνδυνο να ανατραπούν και άλλα διερχόμενα καρτ.

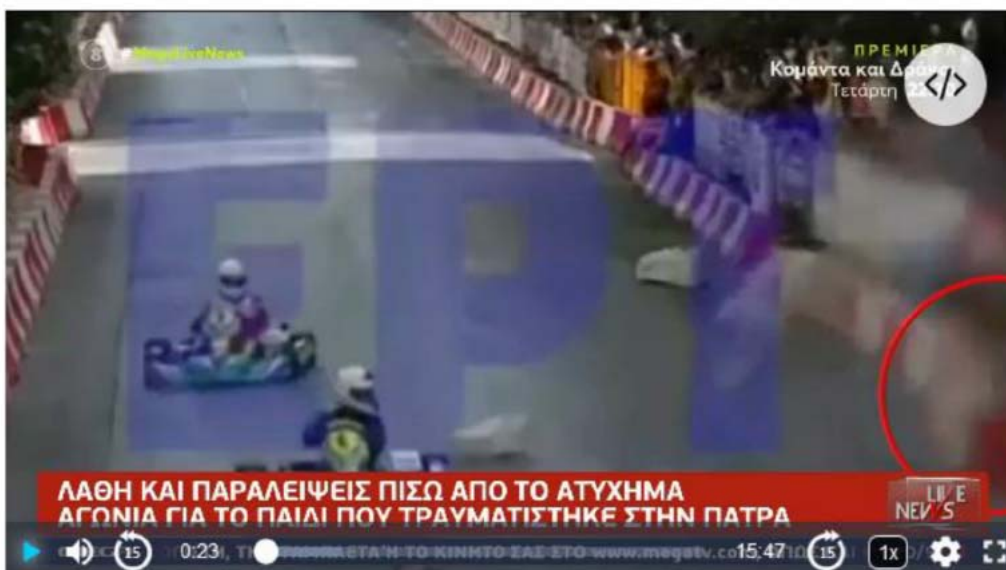
Τα jersey διαλύονται και κομμάτια τους διασκορπίζονται στο οδόστρωμα με κίνδυνο να ανατραπούν και άλλα διερχόμενα καρτ.
