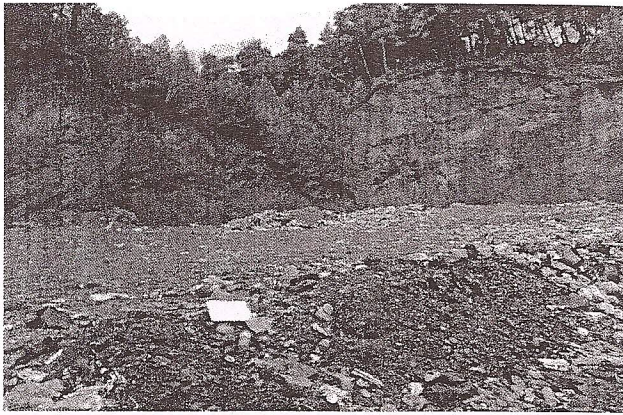
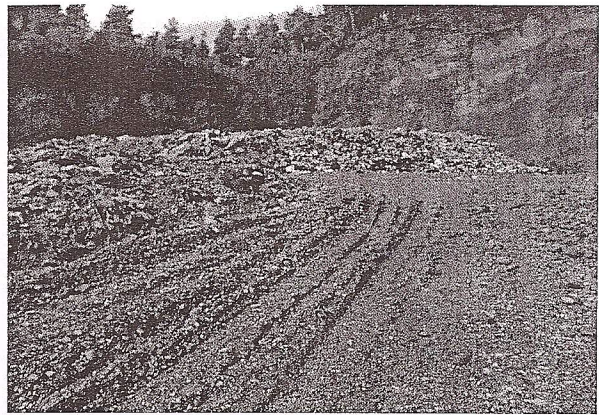
Φωτ. 2 & 3: Άποψη του πρώτου επιπέδου (ταμπανιού) απόθεσης και των τοιχωμάτων του ορύγματος (κυτάρου απόθεσης) του ΧΑΔΑ Λιμνών.

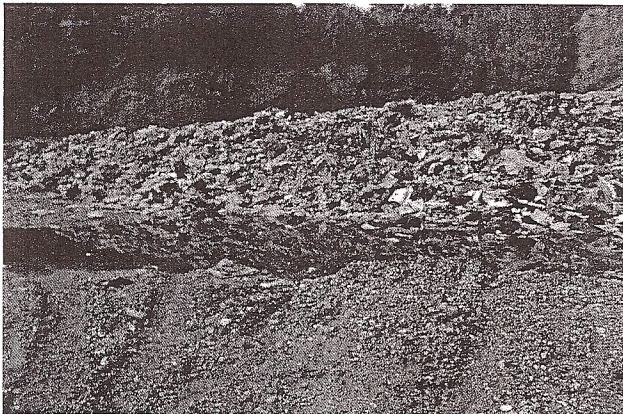
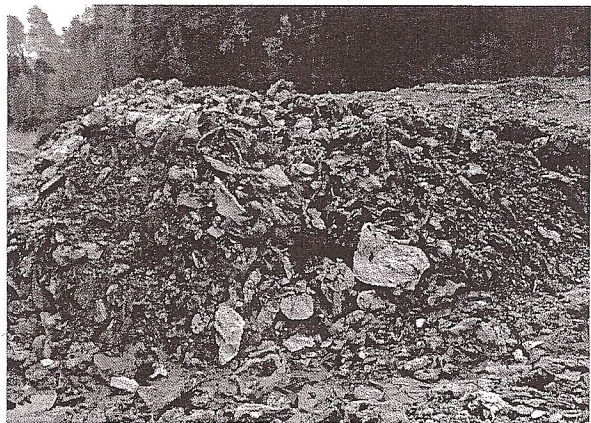
Φωτ. 4 & 5: Άποψη του 1^{ου} επιπέδου (ταμπανιού) απόθεσης του ΧΑΔΑ Λιμνών.

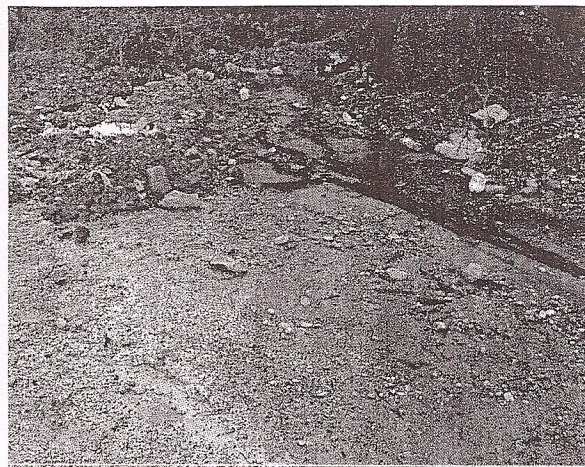
Φωτ. 8 & 9: Στραγγίσματα στις θέσεις 1 και 2 του ΧΑΔΑ Λιμνών

Σύμφωνα με τα αποτελέσματα που αναφέρονται στο πίνακα 1, τα επιφανειακά στραγγίσματα του ΧΑΔΑ υπερβαίνουν τα μέγιστα επιτρεπτά όρια για επιφανειακή διάθεση υγρών αποβλήτων, όπως αυτά αναφέρονται στους Πίνακες 1 και 4 του Παραρτήματος ΙΙ του άρθρου 16 της Υ.Α. οικ.145116/2011 (ΦΕΚ 354 Β).

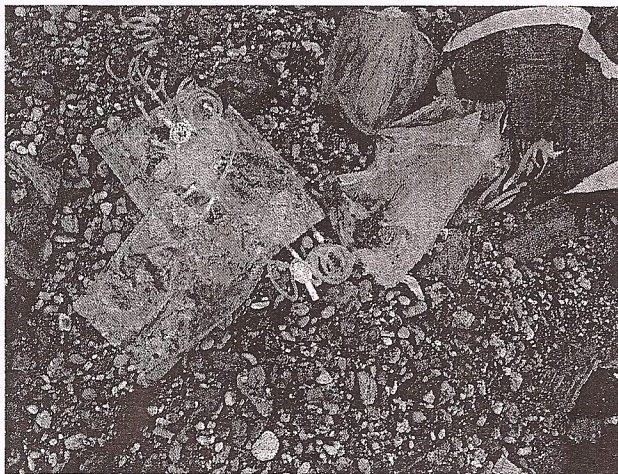
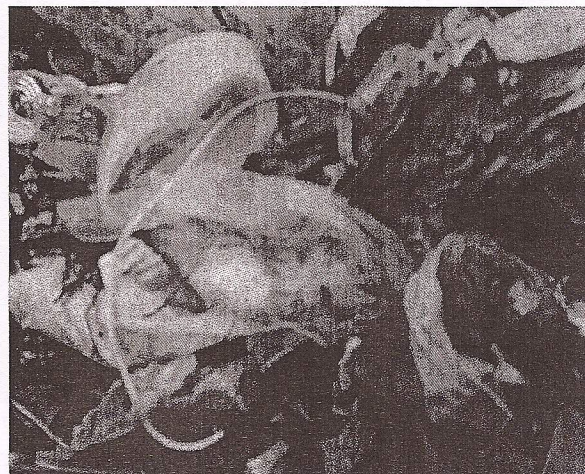
Στο πίσω μέρος των αποθέσεων του πρώτου ταμπανιού, στα ριζά των τοιχωμάτων διαπιστώθηκαν αποθέσεις Αστικών Στερεών Αποβλήτων σε πλαστικούς περιέκτες (σακούλες) μαύρου χρώματος που έφεραν σε κυμαινόμενο ποσοστό μέχρι και 20-30% κατ' εκτίμηση, Επικίνδυνα Απόβλητα Υγειονομικών Μονάδων (ΕΑΥΜ), όπως αυτά ορίζονται στην ΚΥΑ 146163/2012 σε αντίθεση με τα προβλεπόμενα στο άρθρο 14 της ΚΥΑ 146163/2012 (ΦΕΚ 1537/Β), στο άρθρο 6 ΚΥΑ 29407/3508/2002 (σχετ. 12) και στο άρθρο 30 του Ν.4042/2012 (σχετ. 15). Ειδικότερα, έφεραν συσκευασίες ορών με περιεχόμενο, σωλήνες μετάγγισης, πεταλούδες, σύριγγες με αίμα ή υπολείμματα φαρμάκων, γάζες και εξοπλισμό μιας χρήσεως εμποτισμένα με αίμα και σωματικά υγρά. Στους περιέκτες αυτούς βρέθηκαν έντυπα που παρέπεμπαν στο Γενικό Νοσοκομείο Πύργου "Ανδρέας Παπανδρέου". Διάσπαρτα ΕΑΥΜ βρέθηκαν σε όλη των οροφή των αποθέσεων και στα δύο επίπεδα και εντός του απορριμματικού όγκου με τις ερευνητικές τομές που διενεργήθηκαν. Κατά την αυτοψία που διενεργήθηκε εκτάκτως στο Γενικό Νοσοκομείο Πύργου, εξ' αφορμής αυτών των ευρημάτων, διαπιστώθηκε ότι στον αύλειο χώρο του νοσοκομείου εντός και εκτός των κάδων των απορριμμάτων είχαν συνδιατεθεί ΑΣΑ και ΕΑΥΜ σε κυμαινόμενο ποσοστό και αναμμένο η μεταφορά και διάθεσή τους στο ΧΑΔΑ Λιμνών.

Φωτ. 9 & 10: Επικίνδυνα Απόβλητα Υγειονομικών Μονάδων αναμειγμένα με Αστικά Στερεά Απόβλητα
