Έκθεση Πραγματογνωμοσύνης Τροχαίου Συμβάντος

Περιγραφή : Απώλεια ελέγχου και εκτροπή οχήματος τύπου καρτ με αποτέλεσμα τον τραυματισμού παρευρισκόμενου κατά την διάρκεια αγώνα οχημάτων καρτ εντός κεντρικής αστικής οδού
Θέση : Μαιζώνος 119, Πάτρα
Ημερομηνία : Κυριακή, 19/9/2021, 12:00 μ.μ.
συμβάντος
Ανάθεση : Β' Αστυνομικό Τμήμα Πατρών, Α.Π. 1046/2/267-η'

ΔΙΕΡΕΥΝΗΣΗ ΤΡΟΧΑΙΟΥ ΑΤΥΧΗΜΑΤΟΣ ΚΑΤΑ ΤΗΝ ΔΙΕΝΕΡΓΕΙΑ ΑΓΩΝΩΝ KART (13^ο ΡΙΚΚ), ΜΕ ΑΠΟΤΕΛΕΣΜΑ ΤΟΝ ΤΡΑΥΜΑΤΙΣΜΟ ΕΝΟΣ ΑΝΗΛΙΚΟΥ ΘΕΑΤΗ

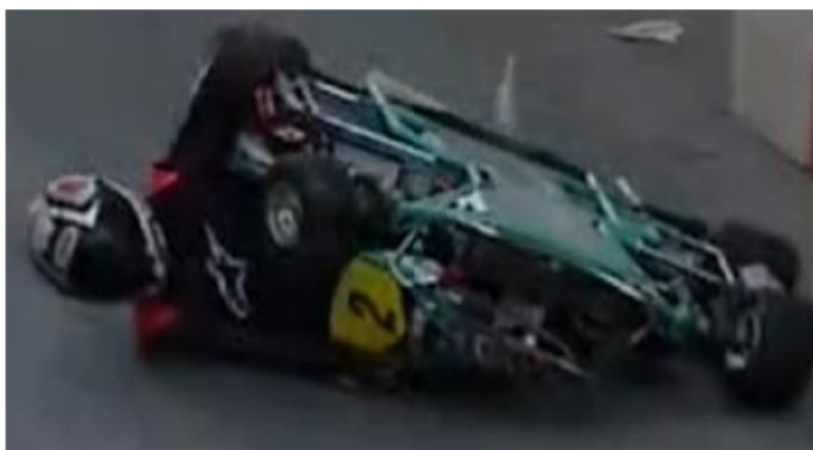
Από το Στιγμιότυπο 1.1 και τη Φωτογραφία 1.1 επιβεβαιώνεται ότι το όχημα που επιδείχθηκε ταυτίζεται με το επίδικο όχημα Α όπως εντοπίζεται από το βιντεοληπτικό υλικό. **Δεν εντοπίστηκε κινητήρας επί του οχήματος, ούτε ο συσσωρευτής (μπαταρία).** Οι πραγματογνώμονες ενημερώθηκαν ότι ο κινητήρας και η μπαταρία είχαν επιστραφεί στην ιδιοκτήτρια εταιρία εκτός Ελλάδος. Το όχημα έφερε βλάβες αποτέλεσμα του συμβάντος, οι οποίες σχετίζονται με την πρόσκρουση και ανατροπή αυτού.

Στιγμιότυπο 1.1. Το όχημα Α λίγο μετά την εκτροπή. **Πηγή:** Βίντεο που παρασχέθηκε από την Αστυνομική Αρχή με διακριτική ταυτότητα «ΕΡΤ αρχείο».

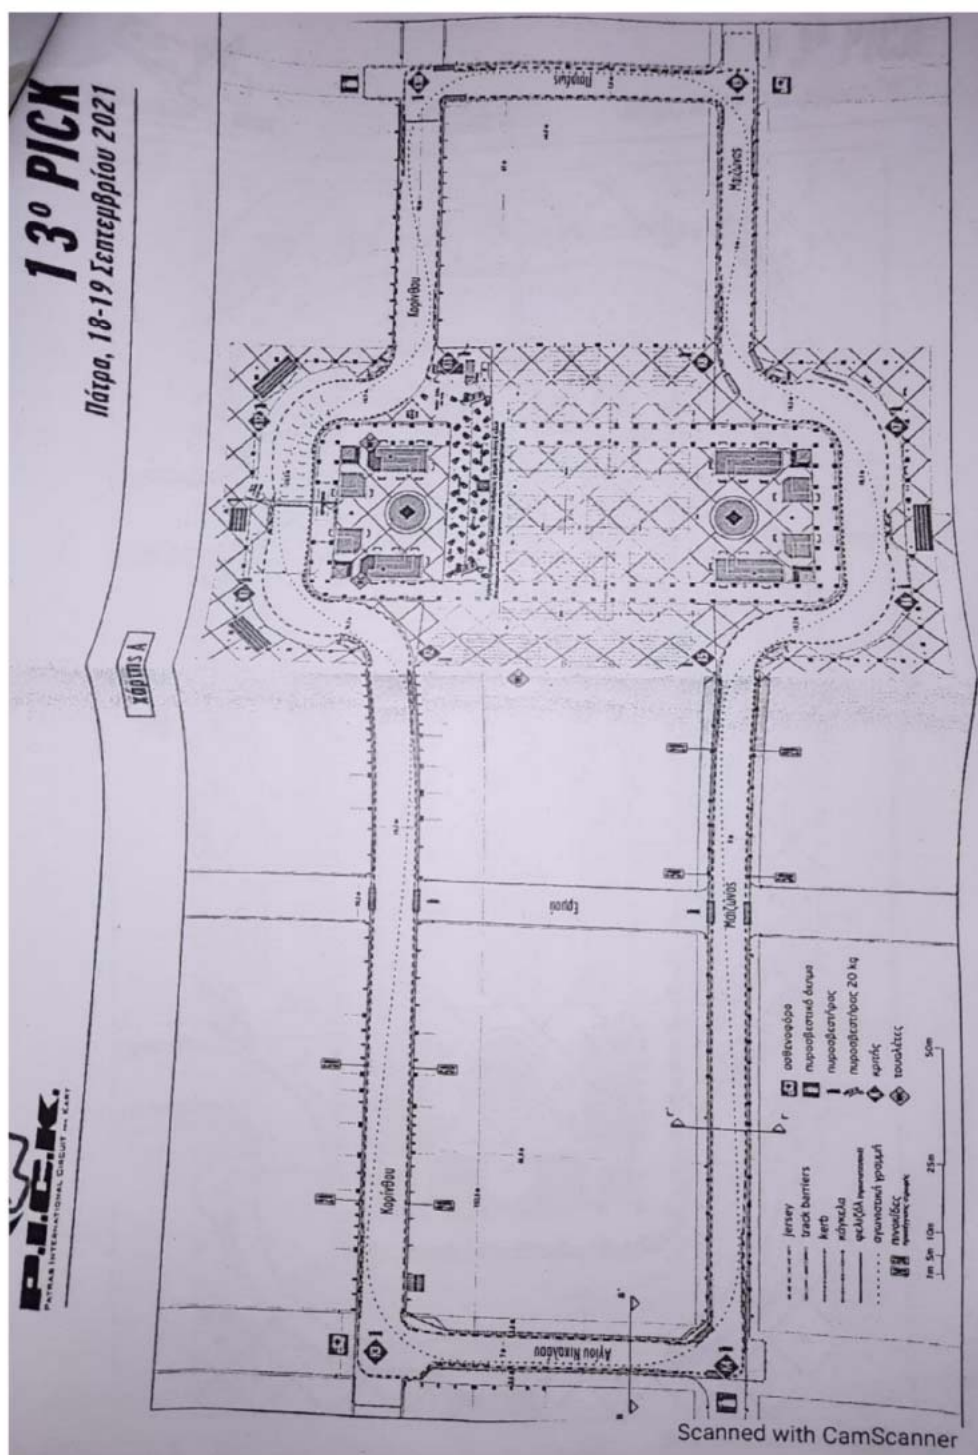
Η περιοχή του τροχαίου συμβάντος είναι αμέσως πριν στροφή 90 μοιρών όπου η οδός Μαιζώνος προσεγγίζει την πλατεία Βασιλέως Γεωργίου Α'. Σύμφωνα με το Έγγραφο 2.1.1 λόγω της προσέγγισης στροφής προβλέπεται η τοποθέτηση προειδοποιητικής πινακίδας προσέγγισης **με την ένδειξη «20»**. Δεν αναφέρονται ρητά οι μονάδες μέτρησης **της ένδειξης «20»**. Από το σύνολο του Εγγράφου 2.1.1 και το υπόμνημα αυτού, όπως παρουσιάζεται στο Έγγραφο 2.1.2, προκύπτει ότι η ένδειξη αναφέρεται **σε «μέτρα» απόστασης από τη στροφή**.

Έγγραφο 2.1.1. «Χάρτης Α» όπως κατατέθηκε συνημμένος από την οργανωτική επιτροπή του Patras International Circuit Kart (P.I.C.K.) προς τον Δήμο Πατρέων (Α.Π. 39725, 02/08/2021). **Πηγή:** Παραληφθέν υλικό από Αστυνομική Αρχή.

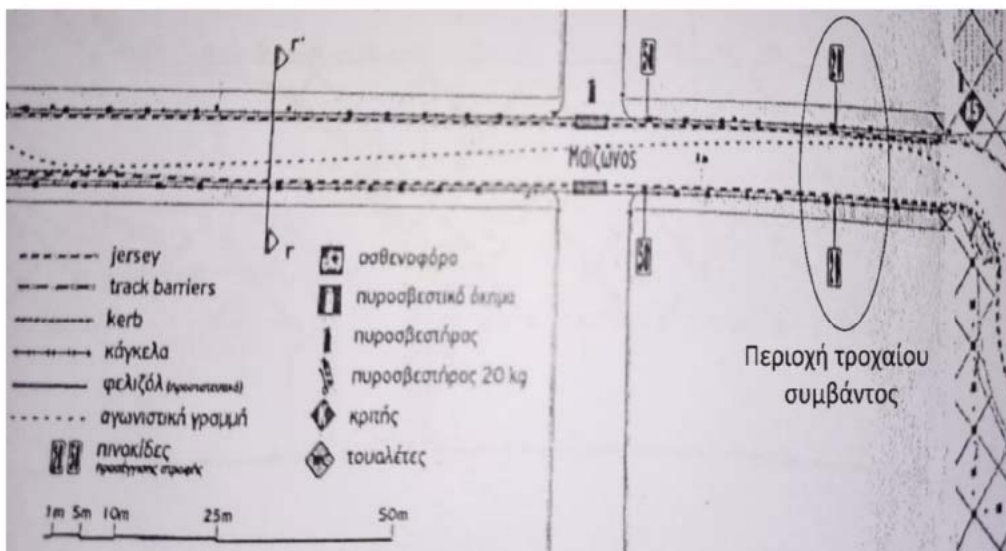
Έγγραφο 2.1.2. Απόσπασμα από το Έγγραφο 2.1.1. Υπόμνημα και περιοχή τροχαίου συμβάντος, οδός Μαιζώνος. Διακρίνεται η πρόβλεψη τοποθέτησης πινακίδας προσέγγισης στροφής «20» στην περιοχή του τροχαίου συμβάντος.

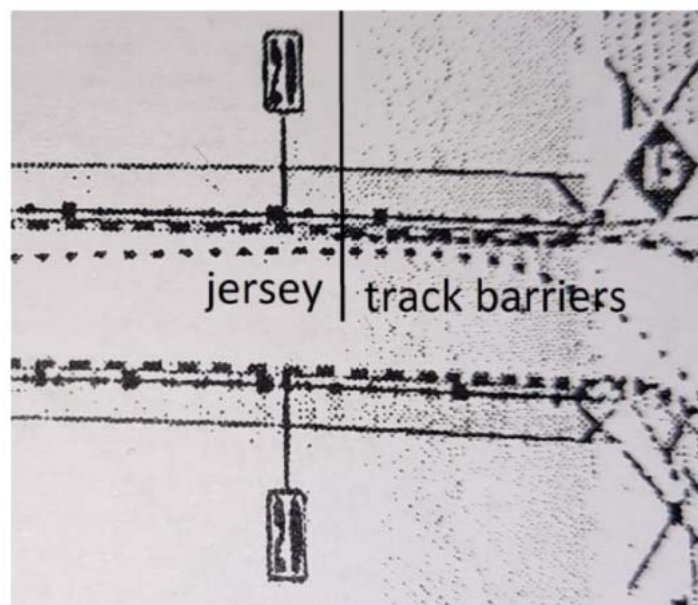
Έγγραφο 2.1.3. Λεπτομέρεια από το Έγγραφο 2.1.2. Περιοχή τροχαίου συμβάντος, οδός Μαιζώνος, περί της θέσης πινακίδας προσέγγισης στροφής «20». Διακρίνεται εναλλαγή πρότασης τοποθέτησης πλευρικών προστατευτικών, αρχικά τύπου «jersey» και κατόπιν τύπου «track barrier», σύμφωνα με το Υπόμνημα (Έγγραφα 2.1.1 και 2.1.2).

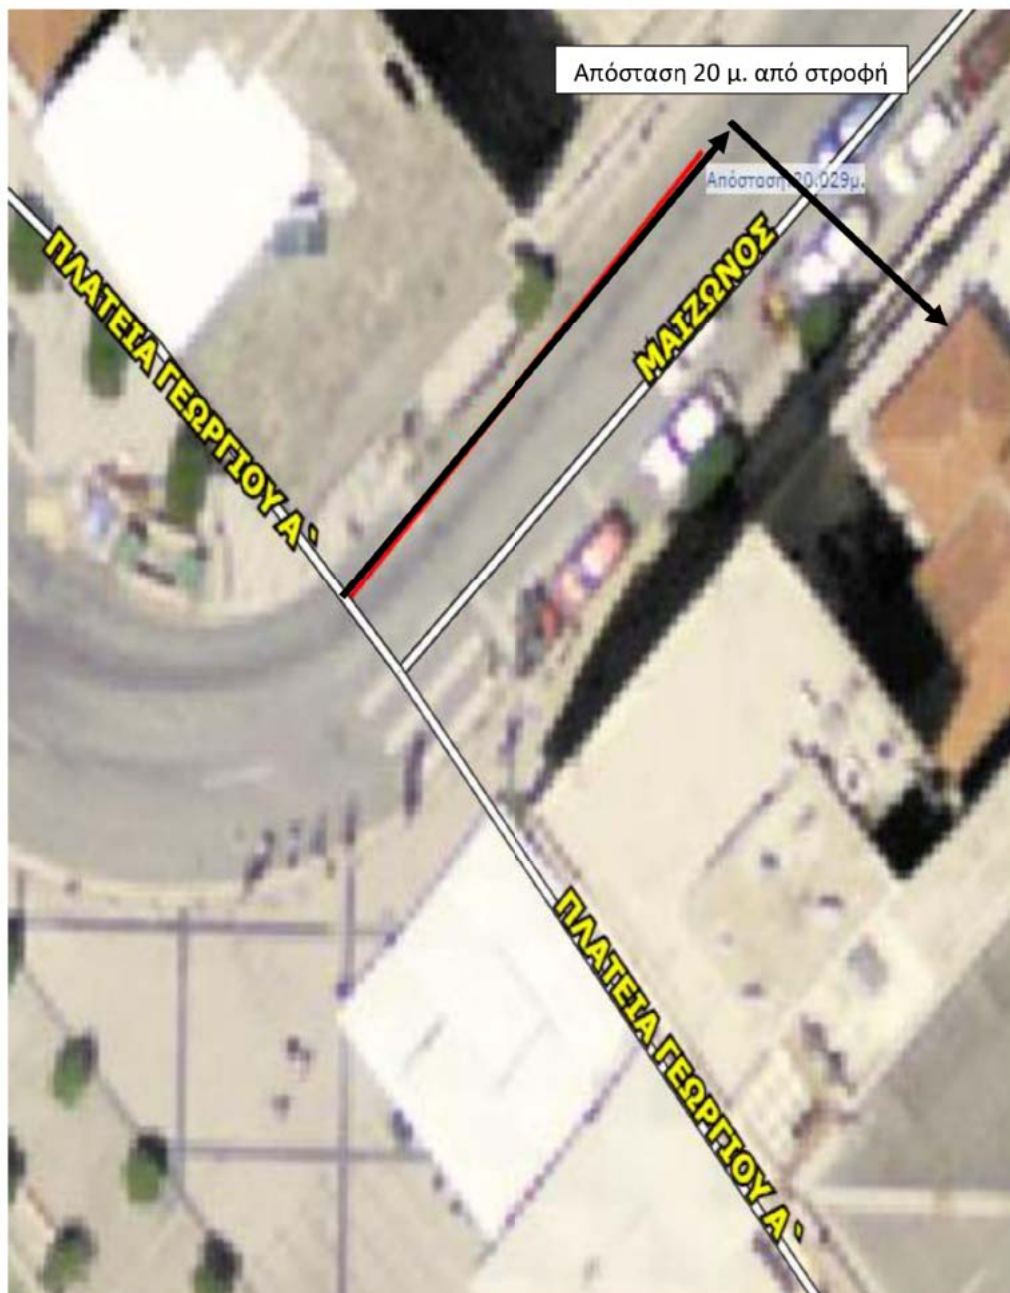
Η απόσταση περί των 20 μέτρων από τη στροφή εντοπίζεται επί της Αεροφωτογραφίας 2.1 και είναι στην περιοχή του δεύτερου κτίσματος από την πλατεία στη νότια πλευρά της οδού Μαιζώνος περί του μέσου της μικρής στέγης που είναι καλυμμένη με κεραμίδια. Το ίδιο κτίριο εντοπίζεται και στην Φωτογραφία 2.1 (δεύτερο κτίριο από τη πλατεία με ισόγειο κατάστημα «Benetton», αριστερά εντοπίζεται τρίτο κτίριο από τη πλατεία με ισόγειο κατάστημα «Bdtk»).

Αεροφωτογραφία 2.1. Εντοπισμός απόστασης 20 μέτρων από την πλατεία Βασιλέως Γεωργίου Α΄ όπου προβλέπεται τοποθέτηση προειδοποιητικής πινακίδας «20». Η θέση της πινακίδας «20» θα έπρεπε να εντοπίζεται στην περιοχή του δεύτερου κτίσματος από την πλατεία επί της νότιας πλευρά της οδού Μαιζώνας περί το μέσο της στέγης του (καλυμμένη με κεραμίδια). **Πηγή:** Εθνικό Κτηματολόγιο, Υπόβαθρο 2007-2009.

Πόρισμα 1. Στην περιοχή της εκτροπής του οχήματος Α προβλεπόταν η τοποθέτηση προειδοποιητικής πινακίδας προσέγγισης «20» η οποία δεν επιβεβαιώνεται να έχει τοποθετηθεί.

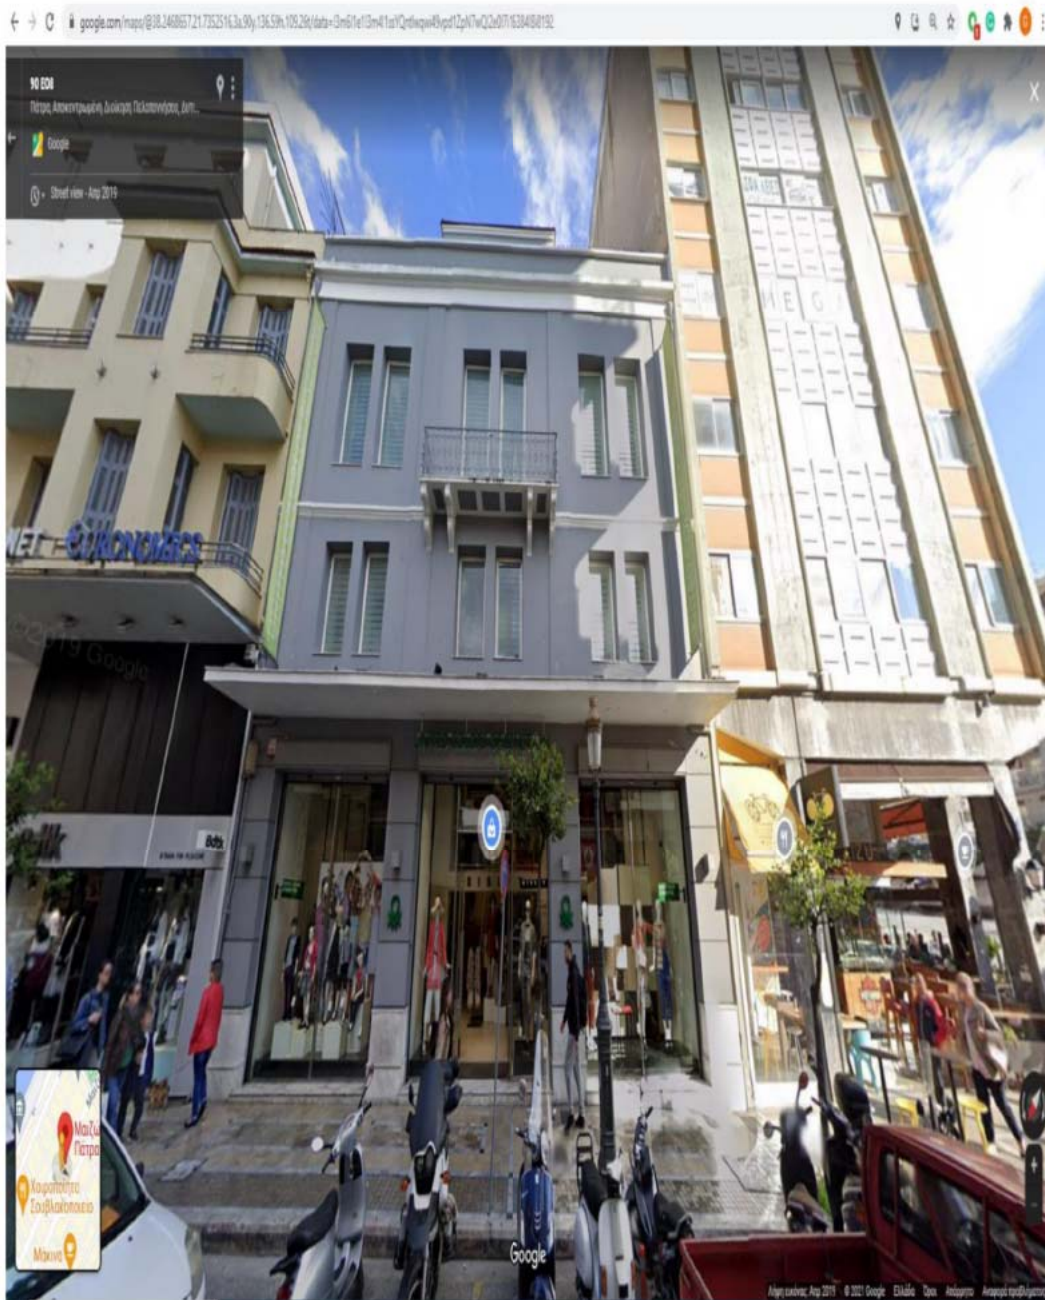
Φωτογραφία 2.1. Εντοπισμός απόστασης 20 μέτρων από τη στροφή στην πλατεία Βασιλέως Γεωργίου Α'. Το πρώτο κτίριο από την πλατεία είναι το πολυώροφο κτίριο δεξιά. Δεύτερο κτίριο από την πλατεία είναι το γκρι μεσαίο κτίριο όπου διακρίνεται στον τελευταίο όροφο προβολή της στέγης με κεραμίδια (Αεροφωτογραφία 2.1) και ισόγειο κατάστημα «Benetton». Στο τρίτο κτίριο από την πλατεία διακρίνεται ισόγειο κατάστημα «Bdtk». **Πηγή:** Google street view.

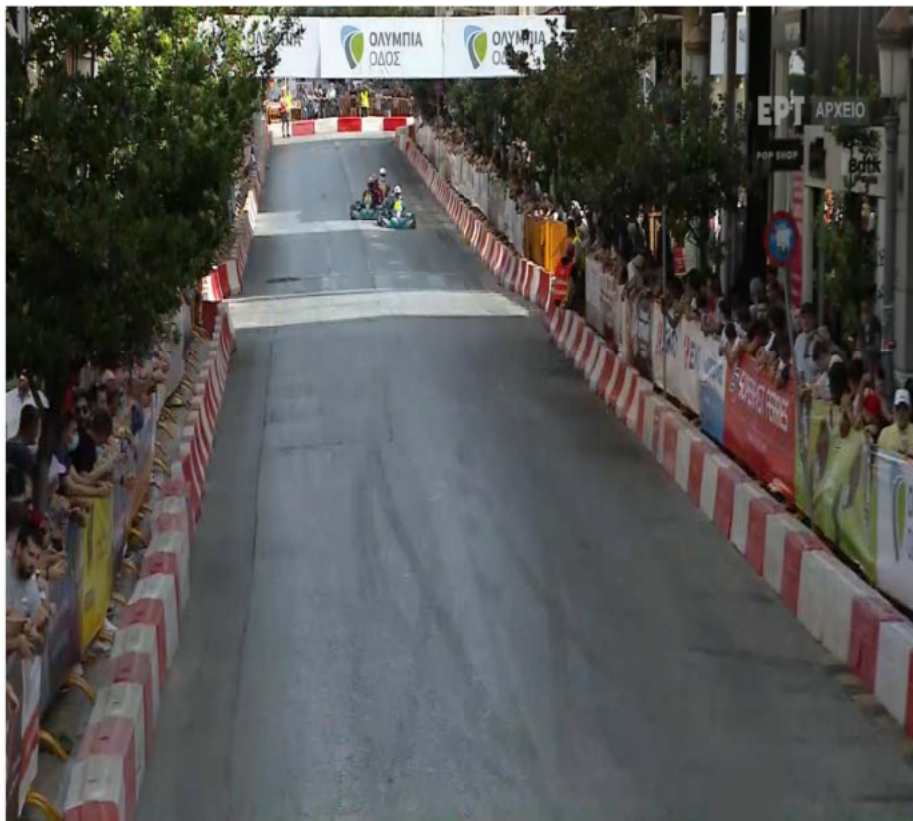
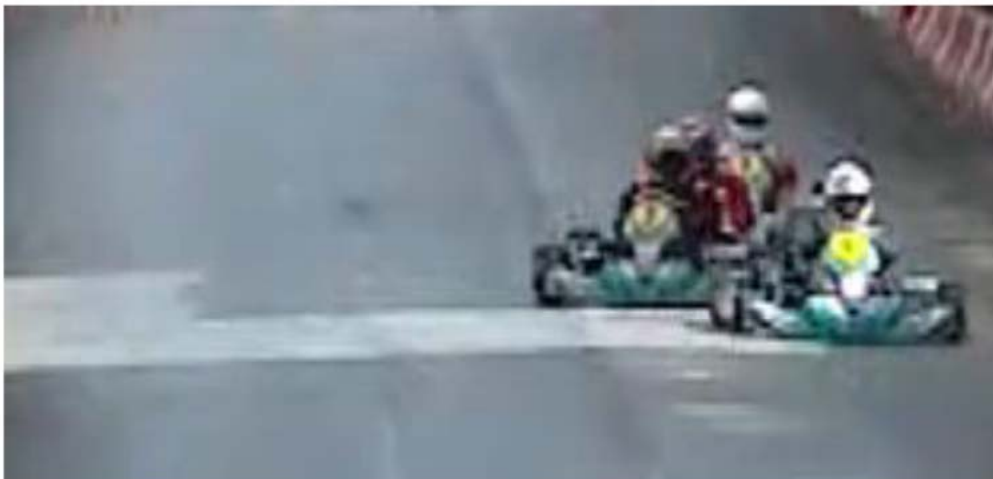
Στιγμιότυπο 3.1.1. Το όχημα Α εκκινεί ελιγμό προσπέρασης (Θέση Α) την χρονική στιγμή **01m 21sec και 20/25** πλησίον του **Ιερού Μητροπολιτικού Ναού Ευαγγελίστριας Πατρών**, και πιο συγκεκριμένα, στην περιοχή κλιμακωτής σκίασης των παρακείμενων κτιρίων με ισόγεια καταστήματα «Bertolucci» και «Lussile». **Πηγή:** Βίντεο που παρασχέθηκε από την Αστυνομική Αρχή με διακριτική ταυτότητα «ΕΡΤ αρχείο».

Στιγμιότυπο 3.1.2. Λεπτομέρεια από το Στιγμιότυπο 3.1.1. Το όχημα Α (αριστερό όχημα καρτ με οδηγό με μαύρη φόρμα) εκκινεί τον ελιγμό προσπέρασης (**Θέση Α**) στην περιοχή κλιμακωτής σκίασης των παρακείμενων κτιρίων με ισόγεια καταστήματα «Bertolucci» και «Lussile».

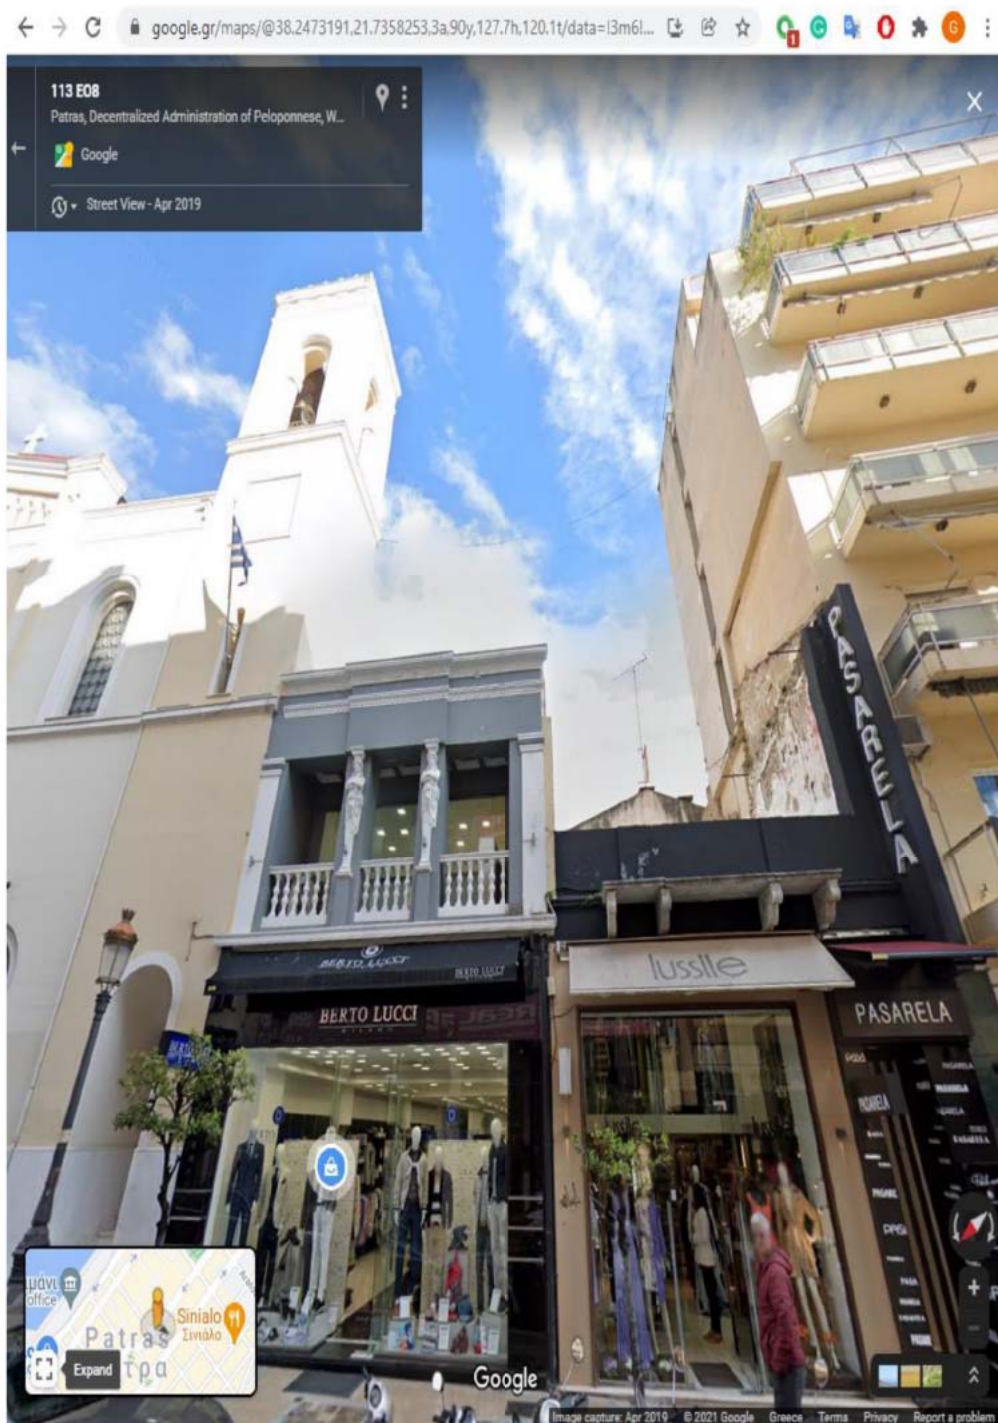
Φωτογραφία 3.1. Τα κτίρια με ισόγεια καταστήματα «Bertolucci» και «Lussile» πλησίον του Ιερού Μητροπολιτικού Ναού Ευαγγελίστριας Πατρών (αριστερά) στα οποία οφείλεται η κλιμακωτή σκίαση που εντοπίζεται στα Στιγμιότυπα 3.1.1 και 3.1.2.

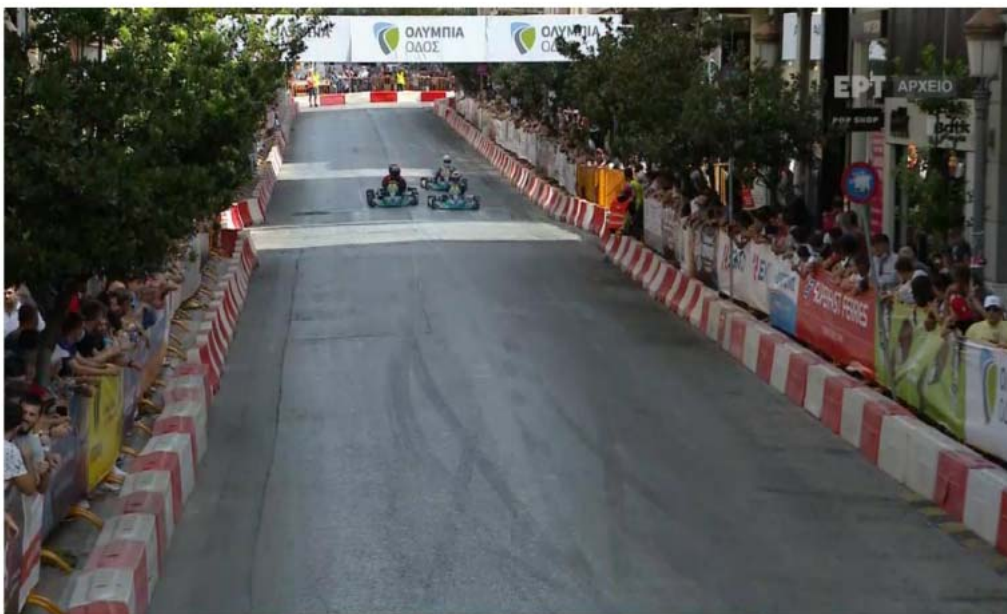
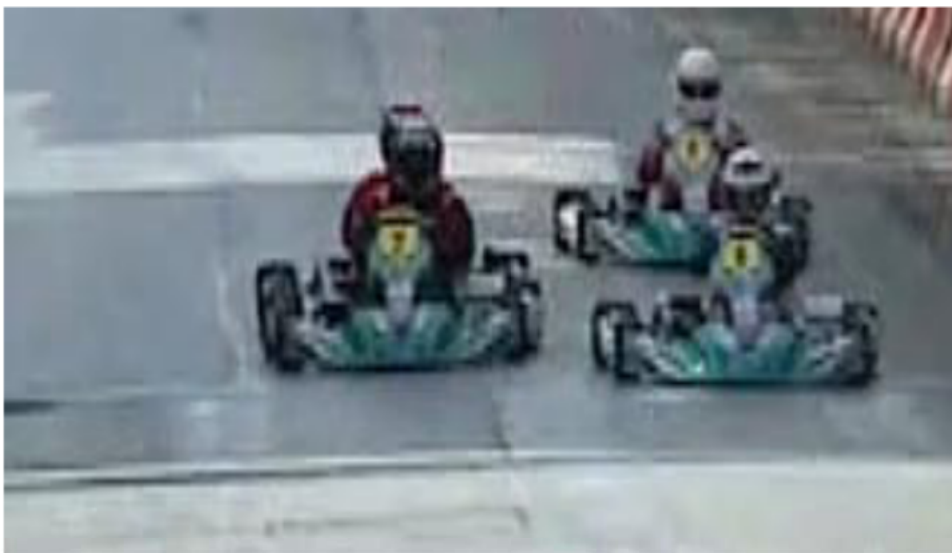
Στιγμιότυπο 3.2.1. Το όχημα Α διενεργεί ελιγμό προσπέρασης (Θέση Β) την χρονική στιγμή **01m 22sec και 18/25** πλησίον της διασταύρωσης με την οδό Ερμού και, πιο συγκεκριμένα, εντοπίζεται στην αρχή της διάβασης πεζών. **Πηγή:** Βίντεο που παρασχέθηκε από την Αστυνομική Αρχή με διακριτική ταυτότητα «ΕΡΤ αρχείο».

Στιγμιότυπο 3.2.2. Λεπτομέρεια από το Στιγμιότυπο 3.2.1. Το όχημα Α (αριστερό όχημα καρτ με οδηγό με μαύρη φόρμα) διενεργεί τον ελιγμό προσπέρασης και, πιο συγκεκριμένα, εντοπίζεται στην αρχή της διάβασης πεζών (Θέση Β).

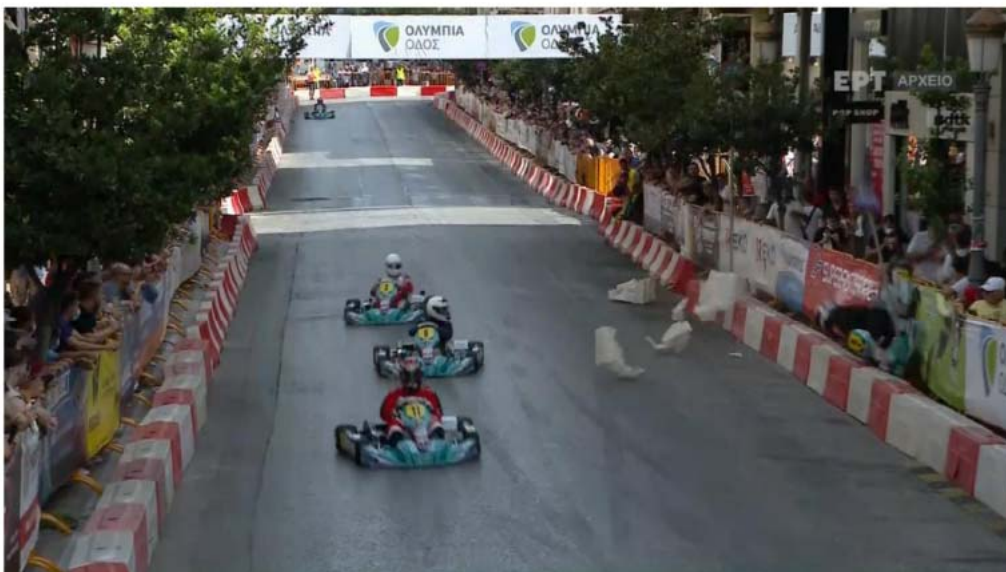
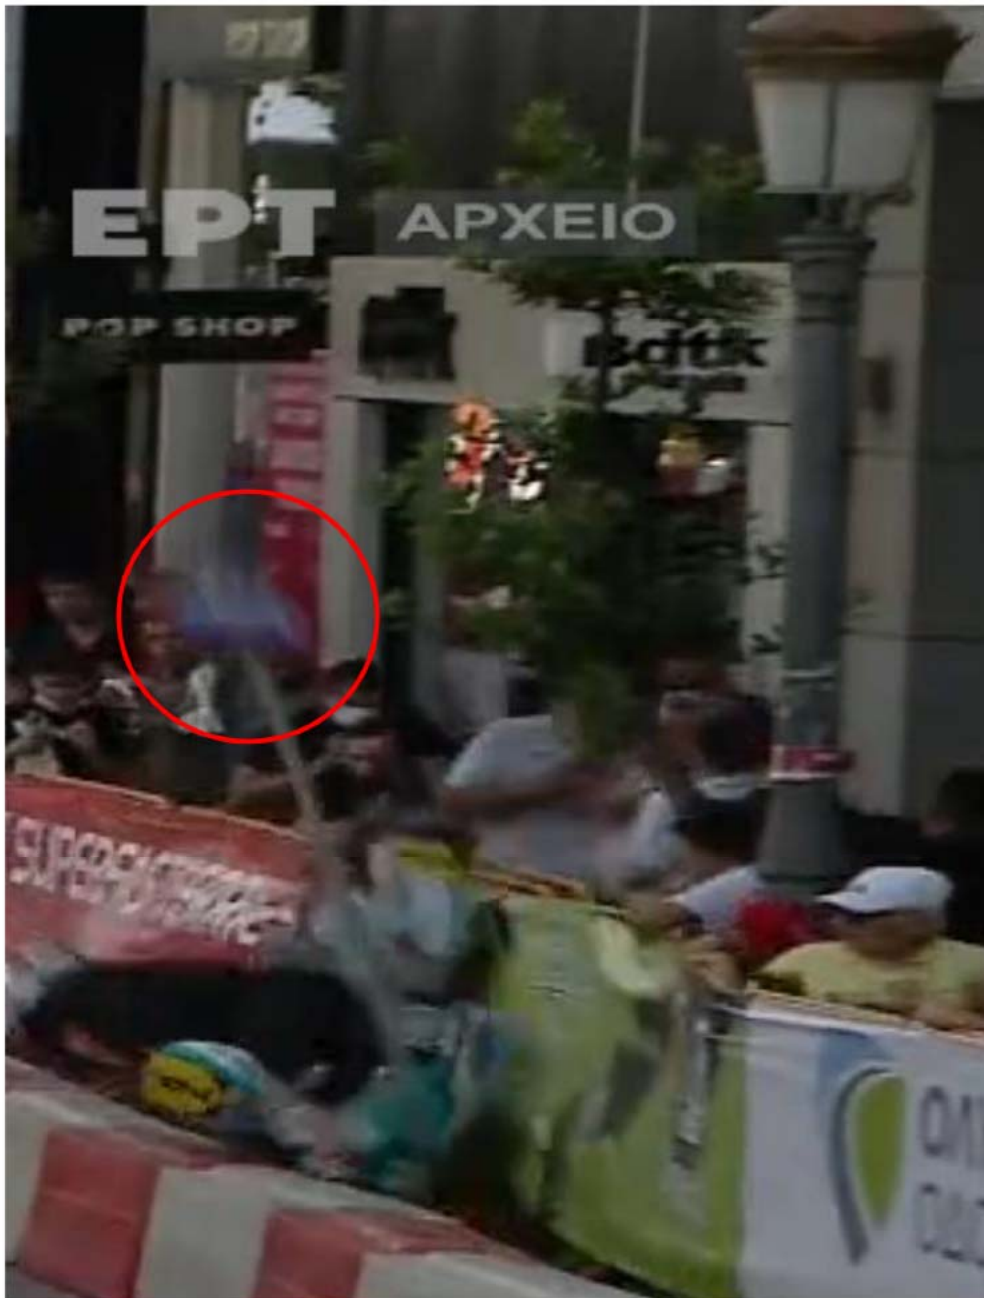
Στιγμιότυπο 3.3.1. Το όχημα Α την χρονική στιγμή 01m 25sec και 3/25 έχει εκτραπεί (Θέση Γ) και συγκρούεται με κατακόρυφη σήμανση διαγώνια από το κατάστημα «Bdtk». **Πηγή:** Βίντεο που παρασχέθηκε από την Αστυνομική Αρχή με διακριτική ταυτότητα «ΕΡΤ αρχείο».

Στιγμιότυπο 3.3.2. Λεπτομέρεια από το Στιγμιότυπο 3.3.1. Το όχημα Α εντοπίζεται να συγκρούεται με κατακόρυφη πινακίδα διαγώνια από το κατάστημα «Bdtk» και να την κατακρημνίζει, ήταν θέμα τύχης που η πινακίδα δεν επέπεσε στα κεφάλια των θεατών και να είχαμε και θανάτους. (Θέση Γ). Σε συνδυασμό με την Φωτογραφία 2.1 εντοπίζεται ότι το όχημα βρίσκεται περίπου στο μέσο του δεύτερου κτιρίου από την πλατεία Βασιλέως Γεωργίου Α' (ισόγειο κατάστημα «Benetton»).

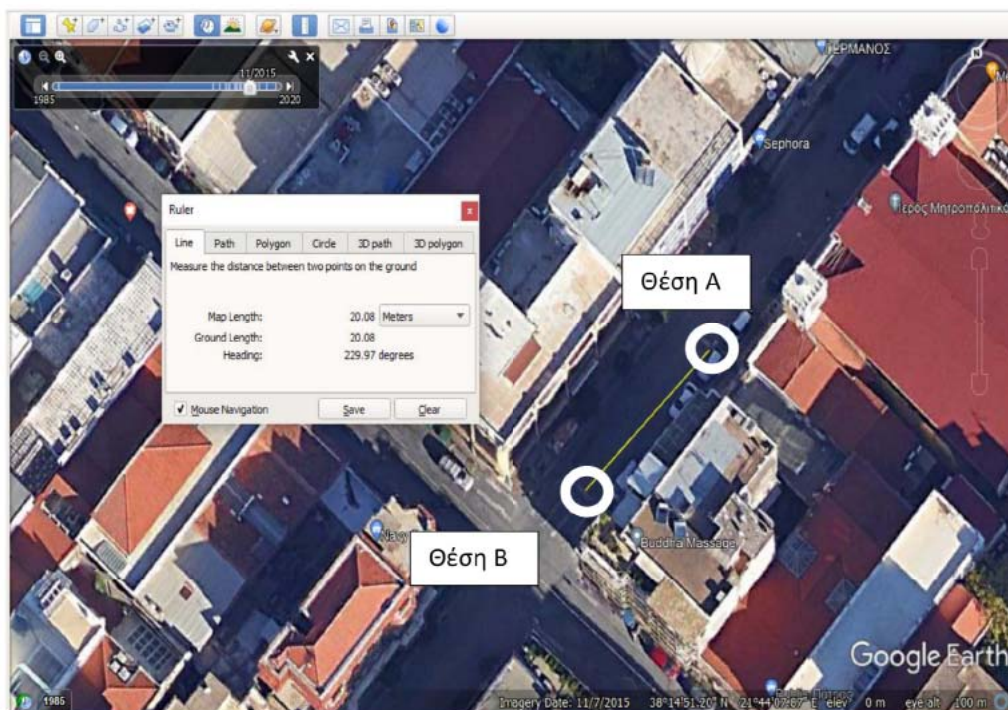
Αεροφωτογραφία 3.1. Υπολογισμός απόστασης μεταξύ Θέσης A (Στιγμιότυπο 3.1.1) και Θέσης B (Στιγμιότυπο 3.2.1) στα 20,08 μ.

Από τον συνδυασμό των ως άνω Στιγμιότυπων και των μετρηθέντων αποστάσεων των Αεροφωτογραφιών προκύπτει ότι το όχημα Α κινήθηκε με μέση ταχύτητα περί τα: 78 χλμ/ώρα από τη Θέση Α στη Θέση Β, 70χλμ/ώρα από τη Θέση Β στη Θέση Γ και είχε συνολικά μέση ταχύτητα 72 χλμ/ώρα από τη Θέση Α στη Θέση Γ.

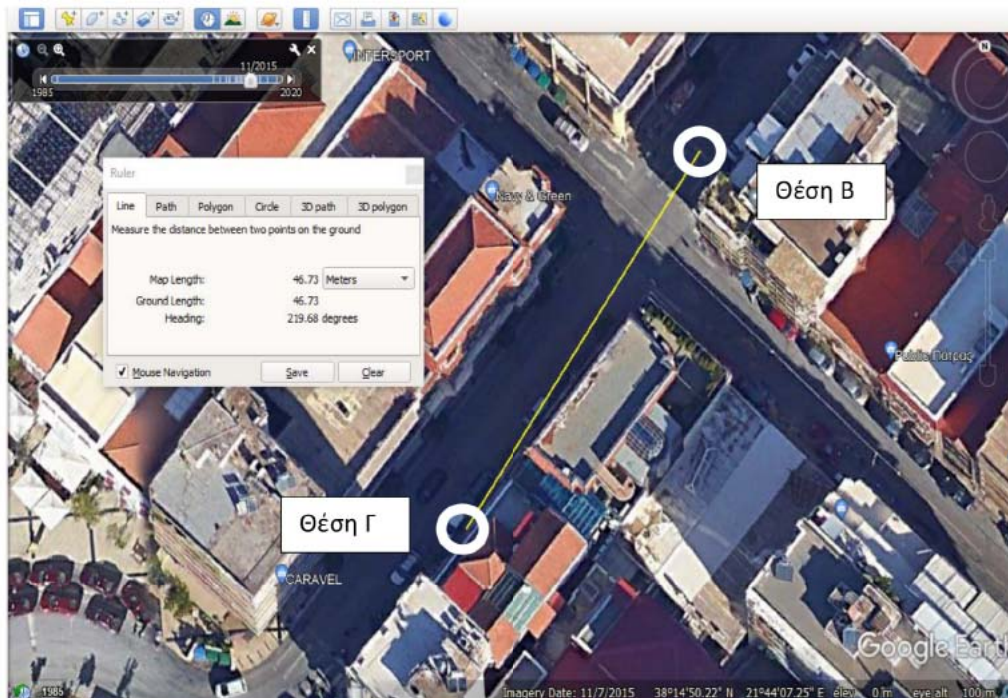
Αεροφωτογραφία 3.2. Υπολογισμός απόστασης μεταξύ Θέσης B (Στιγμιότυπο 3.2.1) και Θέσης Γ (Στιγμιότυπο 3.3.1) στα 46,73 μ.

Όπως προέκυψε η ανώτερη ταχύτητα που καταγράφηκε ήταν 78χλμ/ώρα. Όμως από τα έγγραφα που μας παρέδωσε ο ιδιοκτήτης του καρτ φαίνεται ότι για τα καρτ είχε γίνει περιορισμός της ταχύτητας σε 60χλμ/ώρα. Συνεπώς δεν ισχύει από το αποτέλεσμα να είχε γίνει περιορισμός της ταχύτητας σε 60χλμ/ώρα.

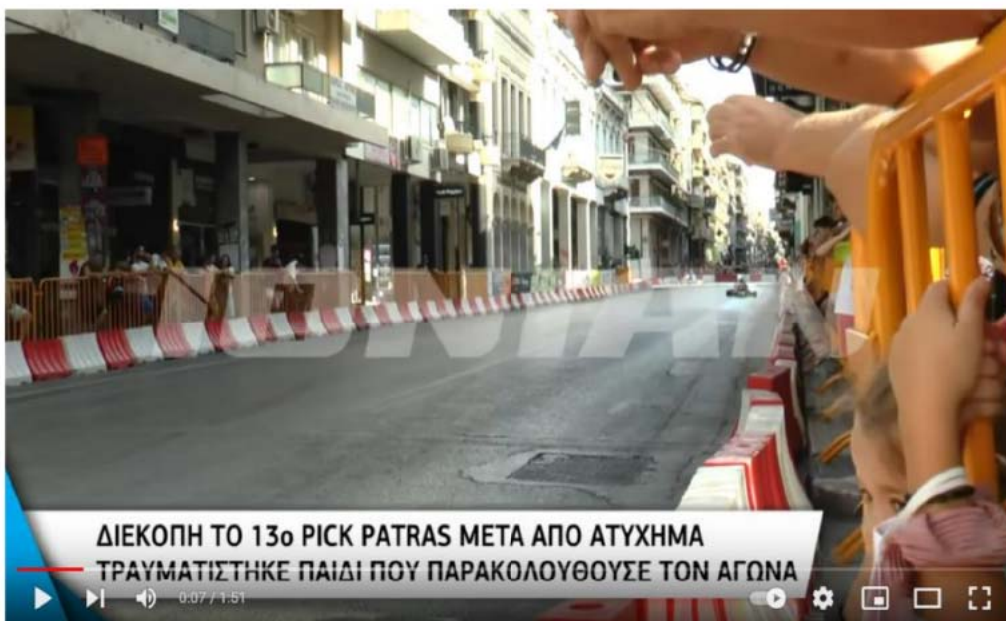
Κατά την διάρκεια του αγώνα, μικρό κοριτσάκι έχει βγάλει το κεφάλι του μέσα από το μη πακτωμένο κιγκλίδωμα ακριβώς πάνω από τα πλαστικά jersey . Δεν μπορούμε να φανταστούμε τι θα γινόταν αν το καρτ προσέκρουε στο σημείο αυτό επάνω στα πλαστικά jersey που εφάπτονται στο κιγκλίδωμα. Όπως παρατηρούμε στην οδό και στο σημείο εκείνο υπάρχει στο οδόστρωμα φρεάτιο το οποίο περιφερειακά έχει μπετόν στήριξης και δίπλα η άσφαλτος, συνεπώς στο σημείο υφίστανται τρεις (3) διαφορετικοί συντελεστές τριβής (μαντέμι-μπετόν –άσφαλτος). Αν λοιπόν το καρτ που έχει εντελώς λεία επιφάνεια επισώτρου (ελαστικού), για οποιονδήποτε λόγο τροχοπεδήσει στο σημείο και όπως είναι φυσιολογικό (μικρό μήκος), πατήσει ο ένας τροχός στην άσφαλτο και ο άλλος στο φρεάτιο, είναι σίγουρο ότι το καρτ θα εκτραπεί προς την πλευρά του μεγαλύτερου συντελεστή τριβής , θα αποσταθεροποιηθεί με όλες τις συνέπειες της μετέπειτα εκτροπής.

Συνεπώς προέκυψε ότι δεν τηρούνταν τα προβλεπόμενα όσον αφορά την απόσταση των jersey από τα κιγκλιδώματα.

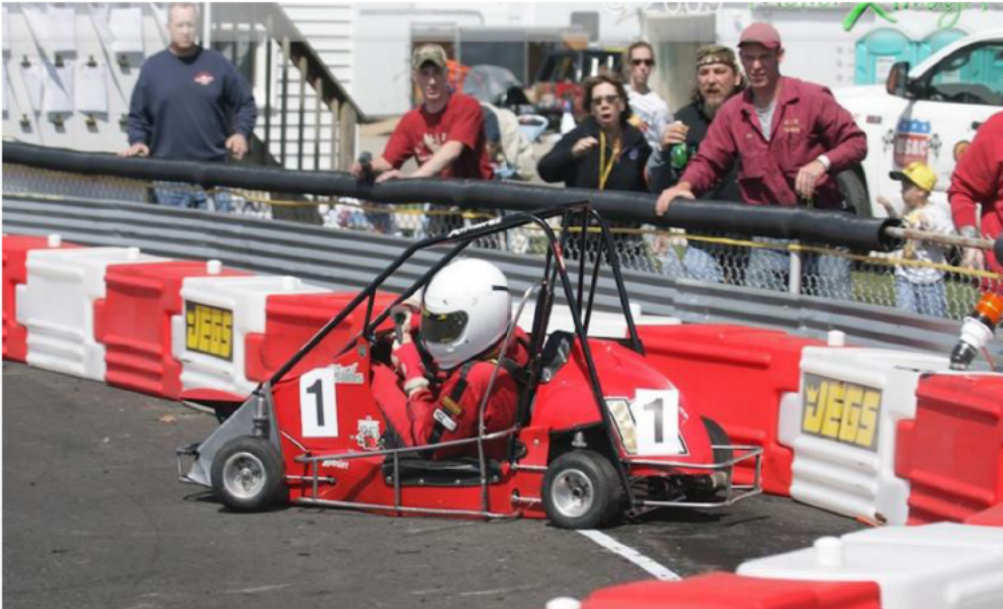
Little Kalamazoo Speedway, διακρίνονται μεταλλικά κικκλιδώματα πακτωμένα στο έδαφος χωρίς τη δυνατότητα να βγάλει παιδί το κεφάλι του.

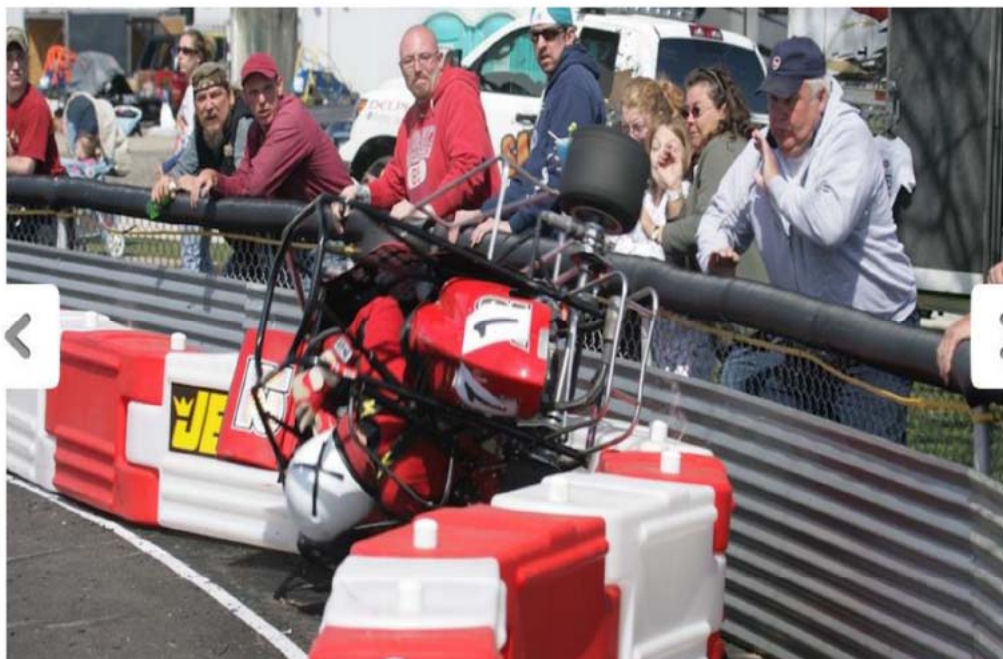
Παρατηρούμε πρόσπτωση καρτ επάνω στις μπάρες . Όπως είναι εμφανές πίσω από τις μπαριέρες υπάρχει προστατευτικό πάνελ και πίσω από αυτό η κουπαστή του προστατευτικού κιγκλιδώματος είναι καλυμμένη με αφρώδες υλικό , ώστε να μην υπάρχει επαφή με την μεταλλική κουπαστή.

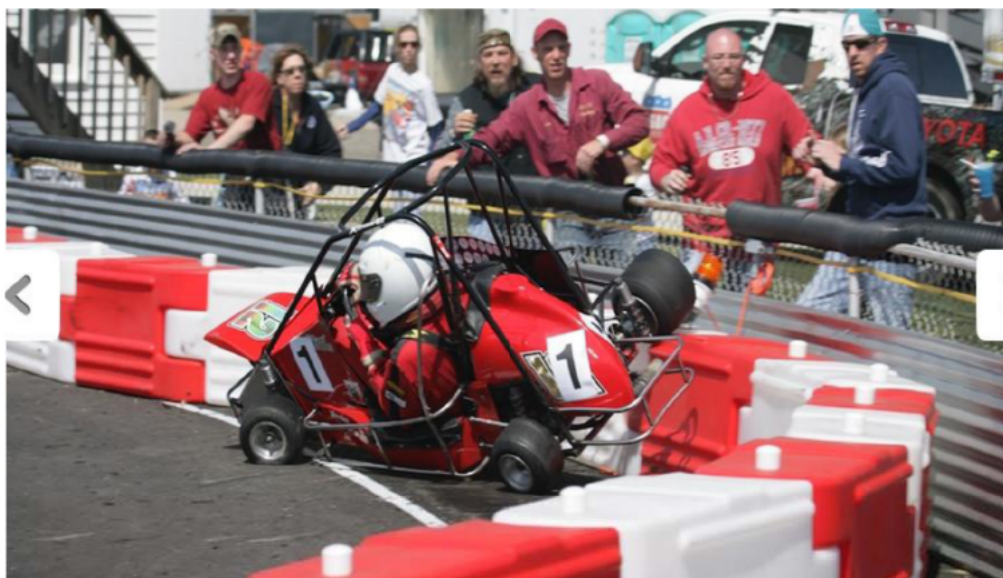
Το καρτ που χρησιμοποιείται στο τεστ είναι εφοδιασμένο με κλωβό ασφαλείας για να προστατεύσει το κεφάλι του οδηγού σε περίπτωση ανατροπής.

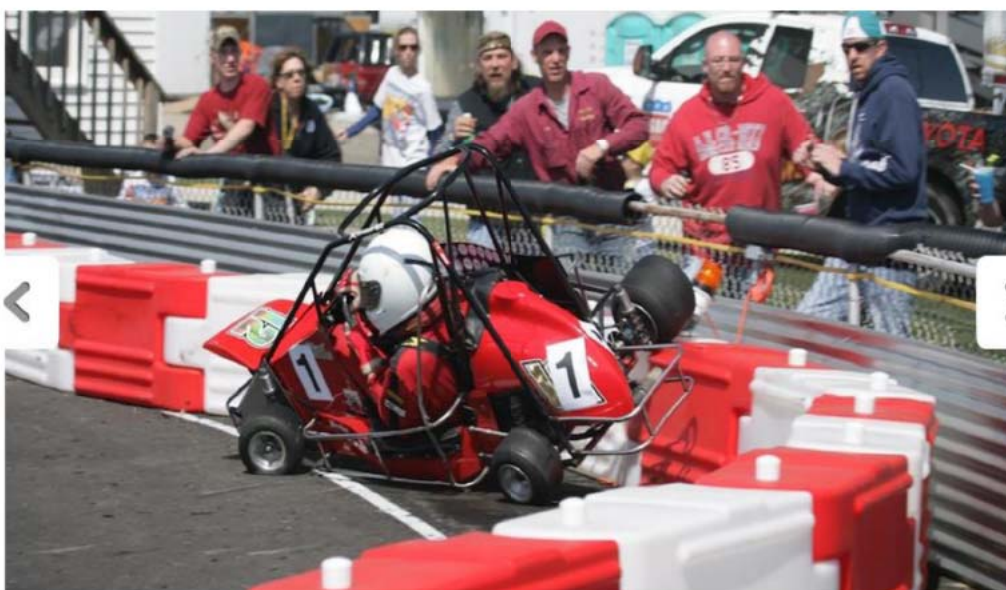
Σε αντιπαραβολή της κατάστασης που επικράτησε στο ατύχημα που εξετάζουμε, παραθέτουμε την συμπεριφορά των πλαστικών μπαριέρων ασφαλείας που χρησιμοποιούνται σε αντίστοιχο αγώνα. Όπως είναι προφανές οι μπαριέρες δεν έσπασαν, δεν διαχωρίστηκαν και κομμάτια αυτών δεν διασκορπίστηκαν στο οδόστρωμα, ώστε να αποτελέσουν επιπλέον κίνδυνο για τους οδηγούς και θεατές.

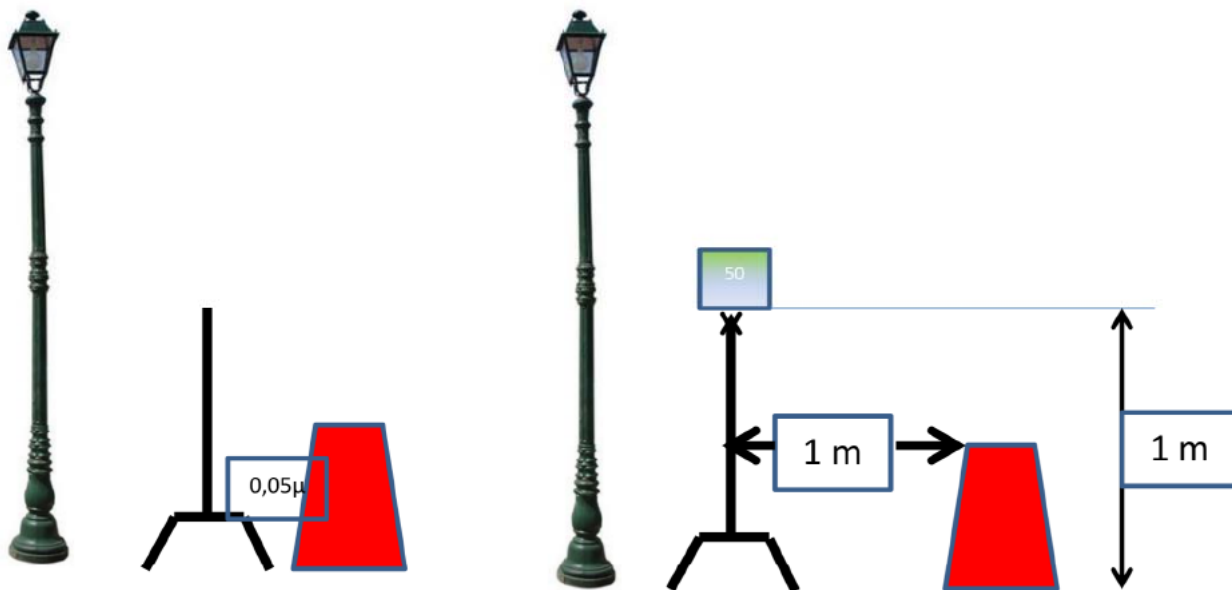
ΚΑΤΑΣΤΑΣΗ ΠΟΥ ΗΤΑΝ

ΟΠΩΣ ΕΠΙΡΕΠΕ ΝΑ ΗΤΑΝ

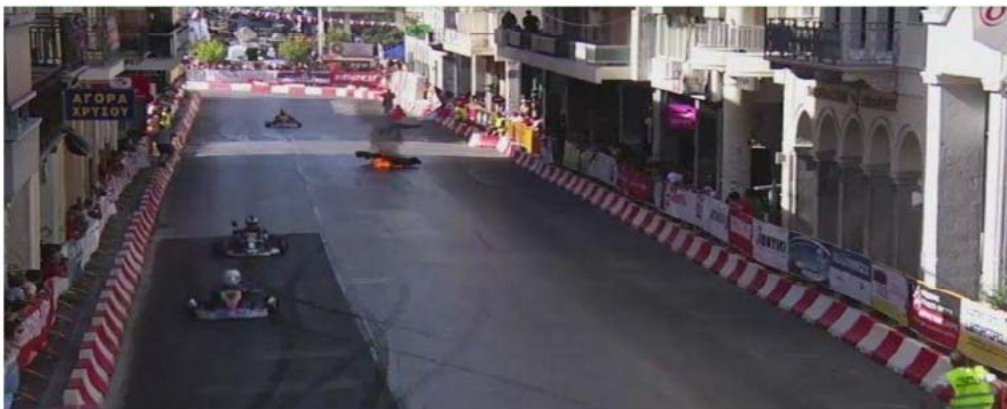
6) Ατυχήματα είχαν γίνει και παλαιότερα για ίδιους αγώνες όπως φαίνεται παρακάτω. Όπως παρατηρούμε από την αριστερή πλευρά τα jersey δεν ήταν σε επαφή με τα κυκλιδώματα όπως είχαμε στην περίπτωση μας.

Ατύχημα σημειώθηκε το πρωί της Κυριακής κατά τη διάρκεια του 9ου Patras International Circuit for Kart, που πραγματοποιείται κάθε χρόνο στους δρόμους της Αχαϊκής πρωτεύουσας.

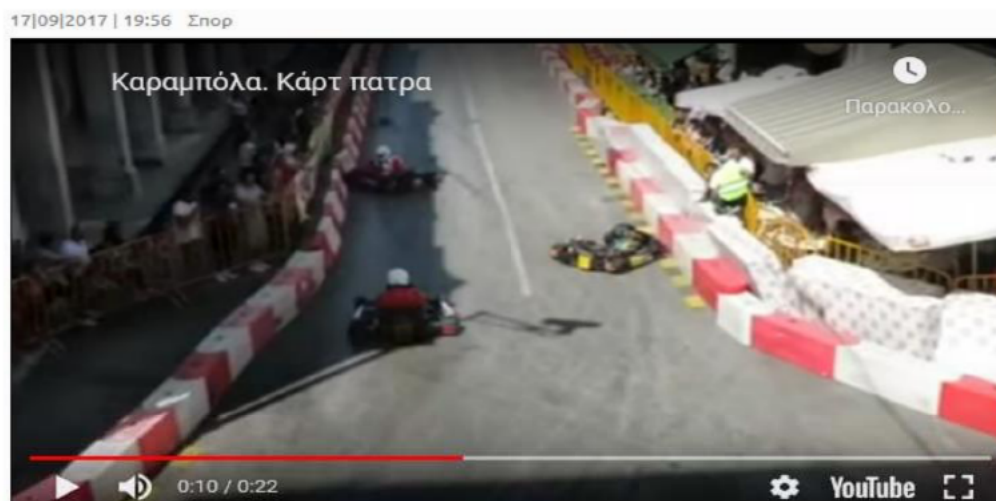
Οι διοργανωτές αναφέρουν σχετικά με το ατύχημα: «Το PICK διεκόπη μετά από ατύχημα που συνέβη κατά τη διάρκεια επίδειξης ενός φιλανθρωπικού event με τη συμμετοχή πολλών επωνύμων. Ενώ ήταν σε εξέλιξη η επίδειξη, το καρτ με το Νο2 αποσταθεροποιήθηκε στην ευθεία μετά από επαφή με άλλο καρτ και χτύπησε στα προστατευτικά πλαστικά (ζέρσεϊ). Στη συνέχεια η πορεία του ήταν ανεξέλεγκτη και χτύπησε ένα διερχόμενο ο οποίος μεταφέρθηκε στο νοσοκομείο του Ρίο. Λόγω της εξέλιξης αυτής αποφασίστηκε η διακοπή του PICK. Ευχαριστούμε όλους τους συντελεστές για την κατανόησή τους. Από την πρώτη χρονιά οργάνωσης του PICK πρώτο μέλημα ήταν και παραμένει η ασφαλής διεξαγωγή των αθλητικών δραστηριοτήτων εντός πίστας».
